COMUNE DI CAMBIANO

VARIANTE STRUTTURALE n°2 AL PRGC

**ANALISI E SCHEDATURA FOTOGRAFICA DEGLI
EDIFICI DI PREGIO STORICO-ARCHITETTONICO,
DELLE COMPONENTI TIPOLOGICHE DI RIFERIMENTO
E DEGLI ELEMENTI DI INCOERENZA FORMALE**

ELABORATO 5c

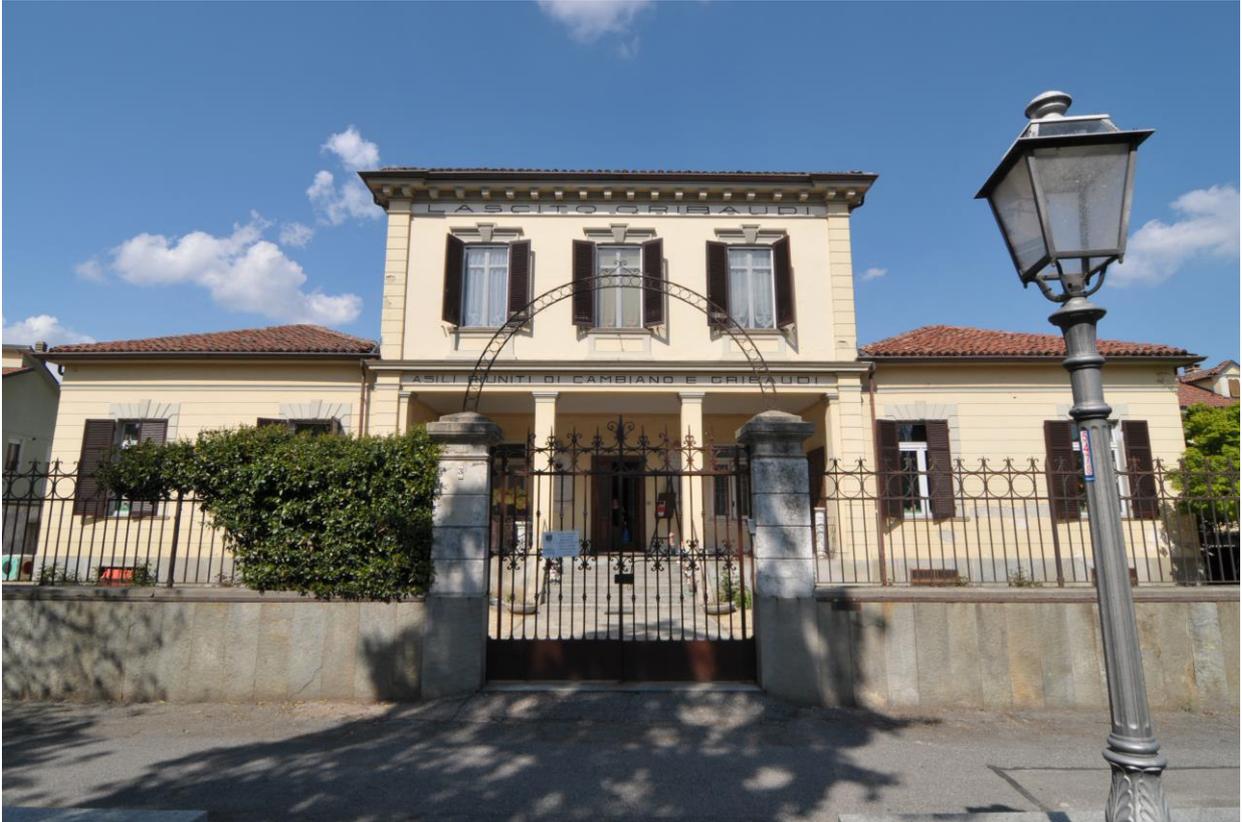
AREA DI PRG
SI03/1

denominazione ▶ ASILI RIUNITI DI CAMBIANO E GRIBAUDI
indirizzo ▶ PIAZZA GIUSEPPE BURZIO, 3

▼ **CATALOGAZIONE SULLA TAVOLA 5.b DI PRGC**
Edifici di elevato pregio storico-artistico ■

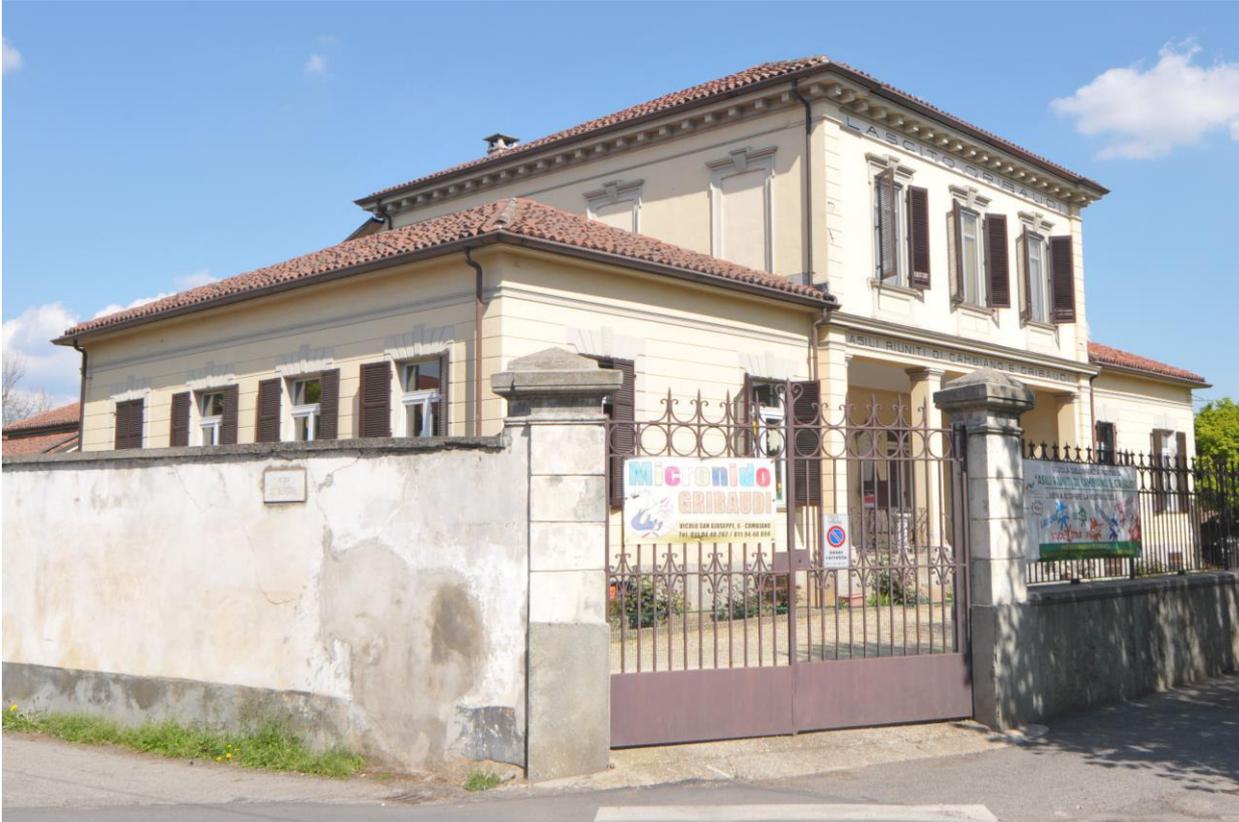
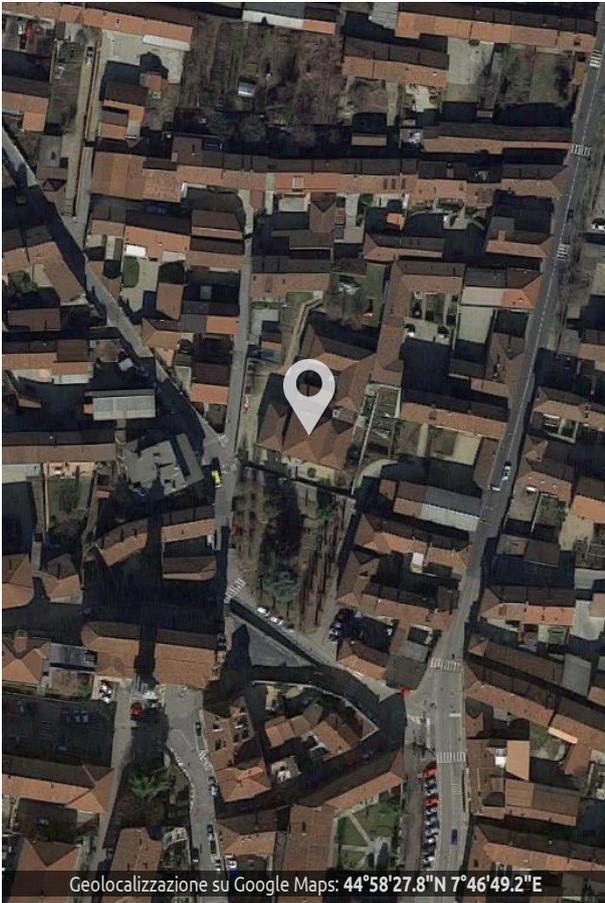
denominazione ▶ ASILI RIUNITI DI CAMBIANO E GRIBAUDI
indirizzo ▶ PIAZZA GIUSEPPE BURZIO, 3

▼ **CATALOGAZIONE SULLA TAVOLA 5.b DI PRGC**
Edifici di elevato pregio storico-artistico ■

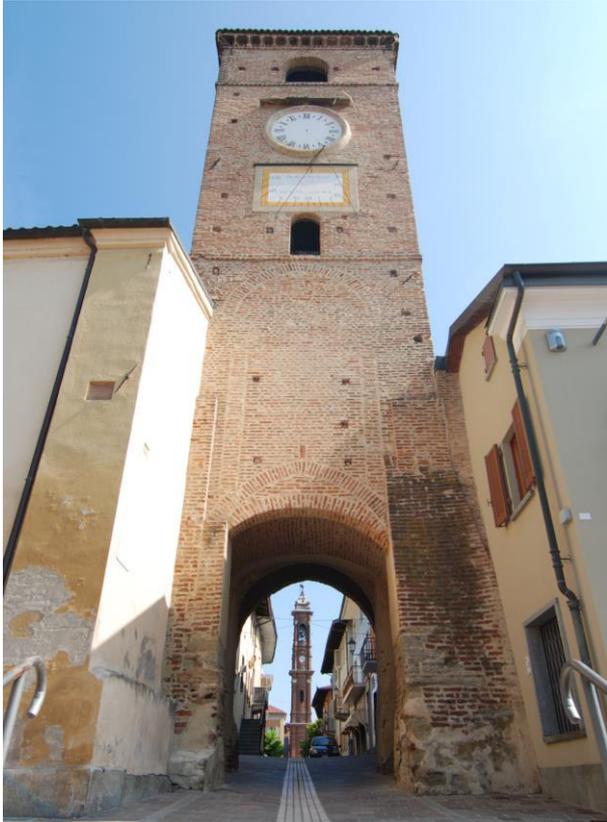
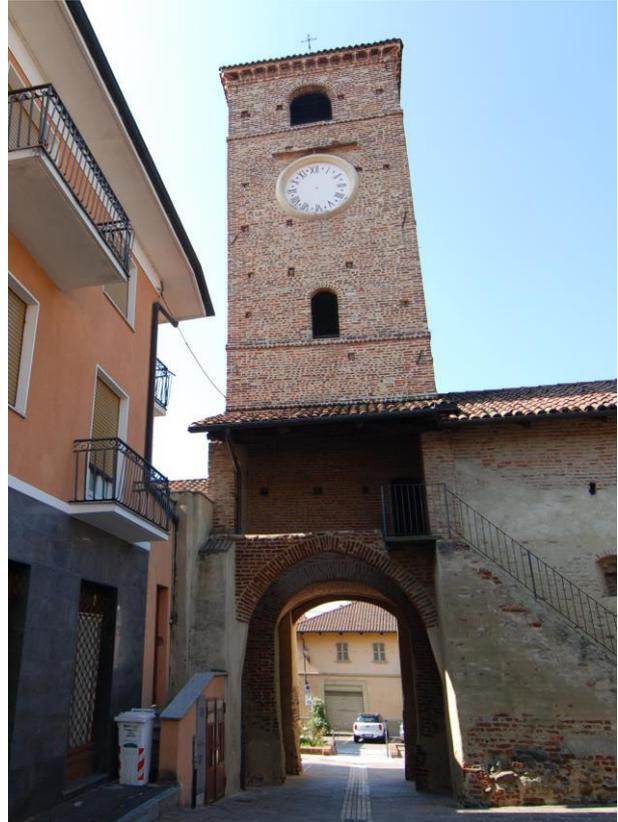
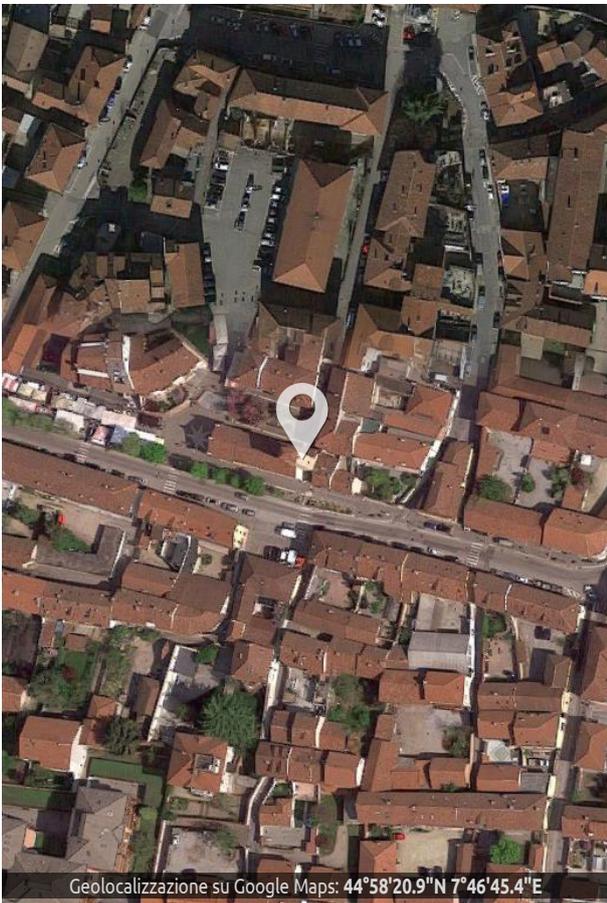
denominazione ▶ TORRE CAMPANARIA (EX TORRE-PORTA DETTA "STELLINA")
indirizzo ▶ VIA COMPAIRE

▼ **CATALOGAZIONE SULLA TAVOLA 5.b DI PRGC**
Edifici di elevato pregio storico-artistico ■

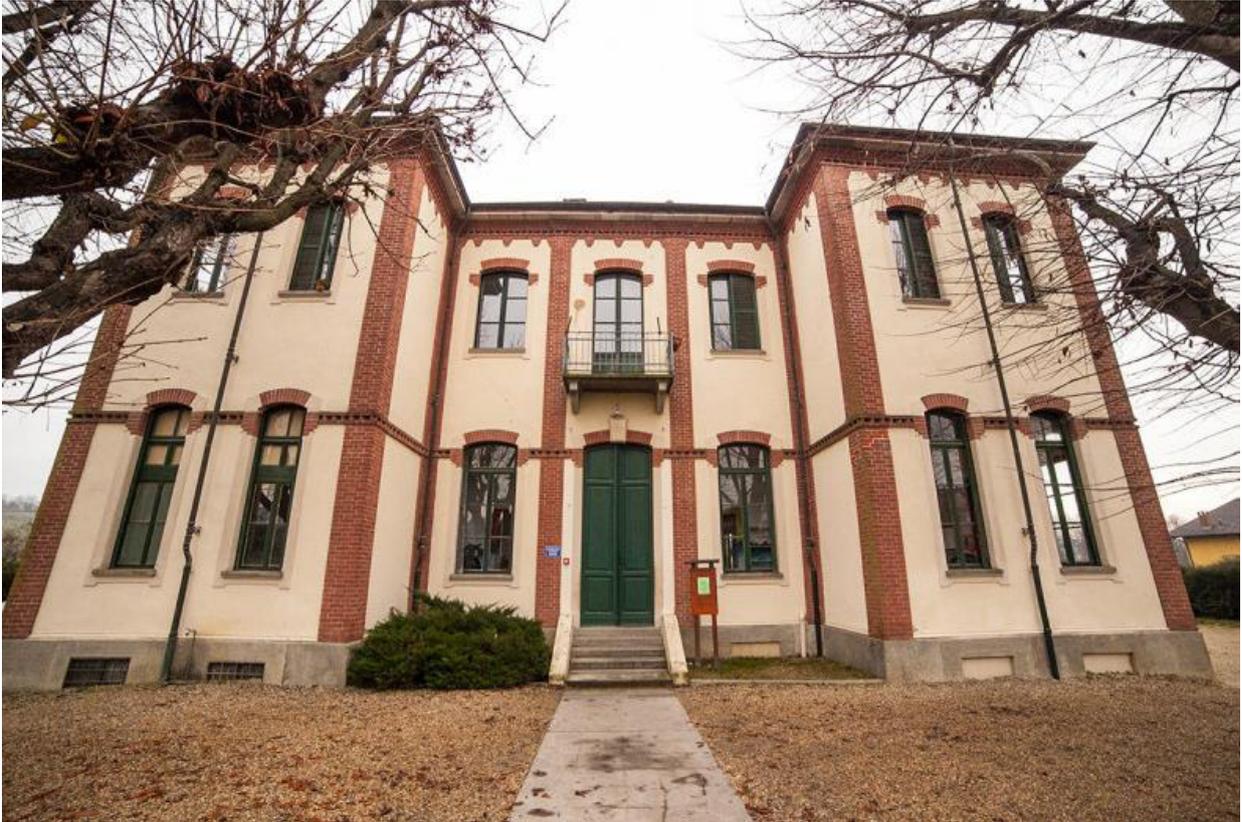
AREA DI PRG
Si01/1

Immerso nella campagna delle colline tra Chieri e Pecetto, il fabbricato si discosta in parte dai caratteri tipologico-formali che caratterizzano l'architettura scolastica rurale del torinese; di impostazione marcatamente tardo eclettica, è caratterizzato da alcune scelte compositive che rimandano esplicitamente alla non lontana villa detta "Il Passatempo", residenza dello stesso barone: il prospetto principale con i due avancorpi laterali, così come la scansione delle lesene che inquadrano i prospetti, costituiscono infatti, pur semplificati e rielaborati, evidenti riferimenti all'architettura nobiliare.

Il mattone a vista, al contempo, nel suo utilizzo per le fasce marcapiano, per le piattabande delle finestre e per le stesse lesene che definiscono la scansione della facciata, rappresenta un preciso richiamo all'architettura rurale tradizionale, tipica delle vigne e dei piccoli poderi di campagna.

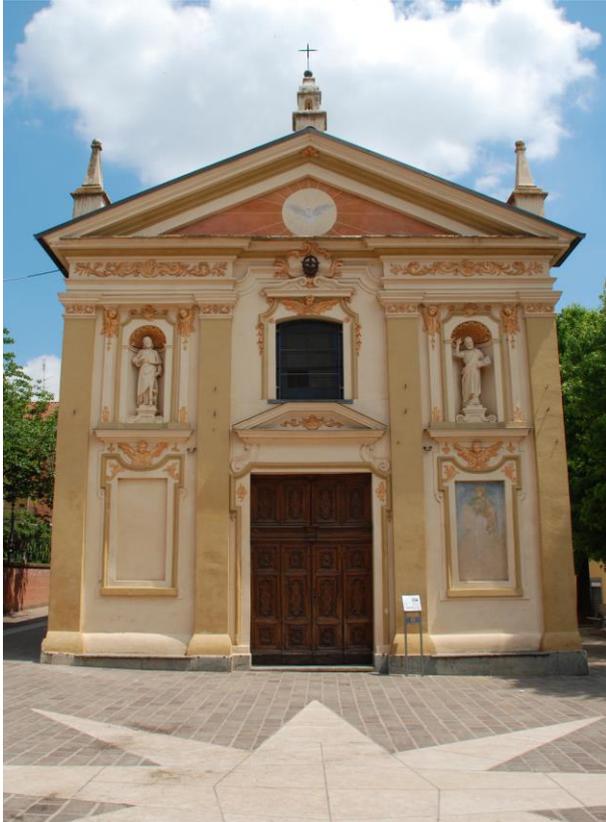
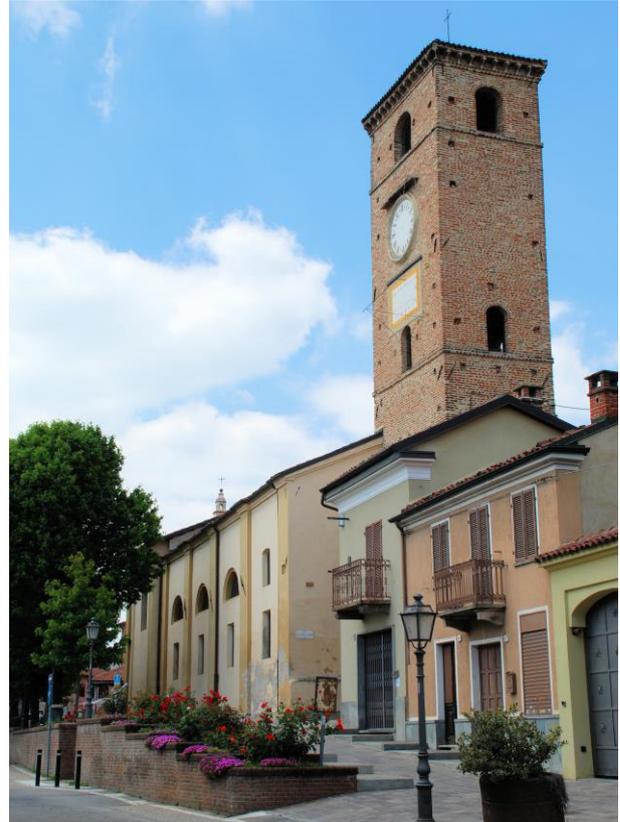
CHIESA DELLA CONFRATERNITA DELLO SPIRITO SANTO
PIAZZA SPIRITO SANTO

▼ **CATALOGAZIONE SULLA TAVOLA 5.b DI PRGC**
Edifici di elevato pregio storico-artistico ■

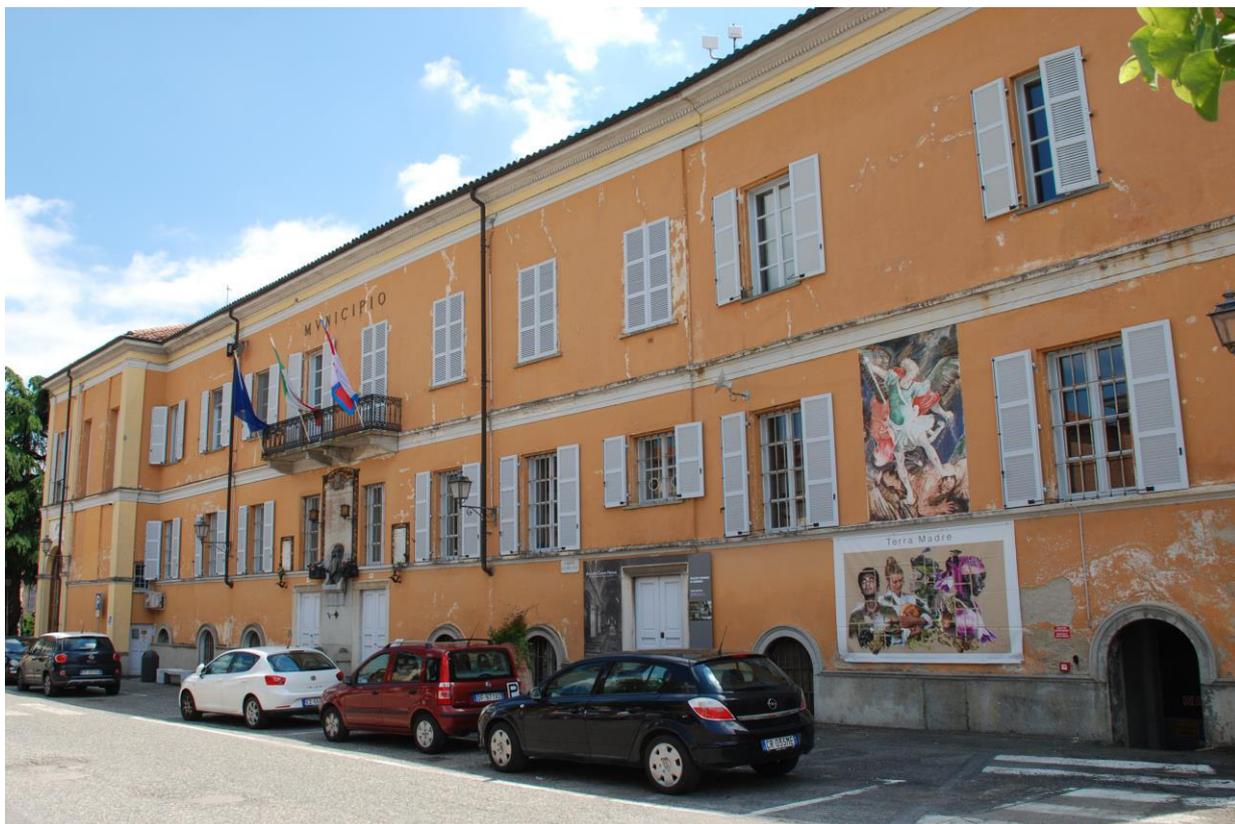
tipologia ► PALAZZO COMUNALE
indirizzo ► PIAZZA VITTORIO VENETO, 9

▼ **CATALOGAZIONE SULLA TAVOLA 5.b DI PRGC**
Edifici di apprezzabile valore identitario ■

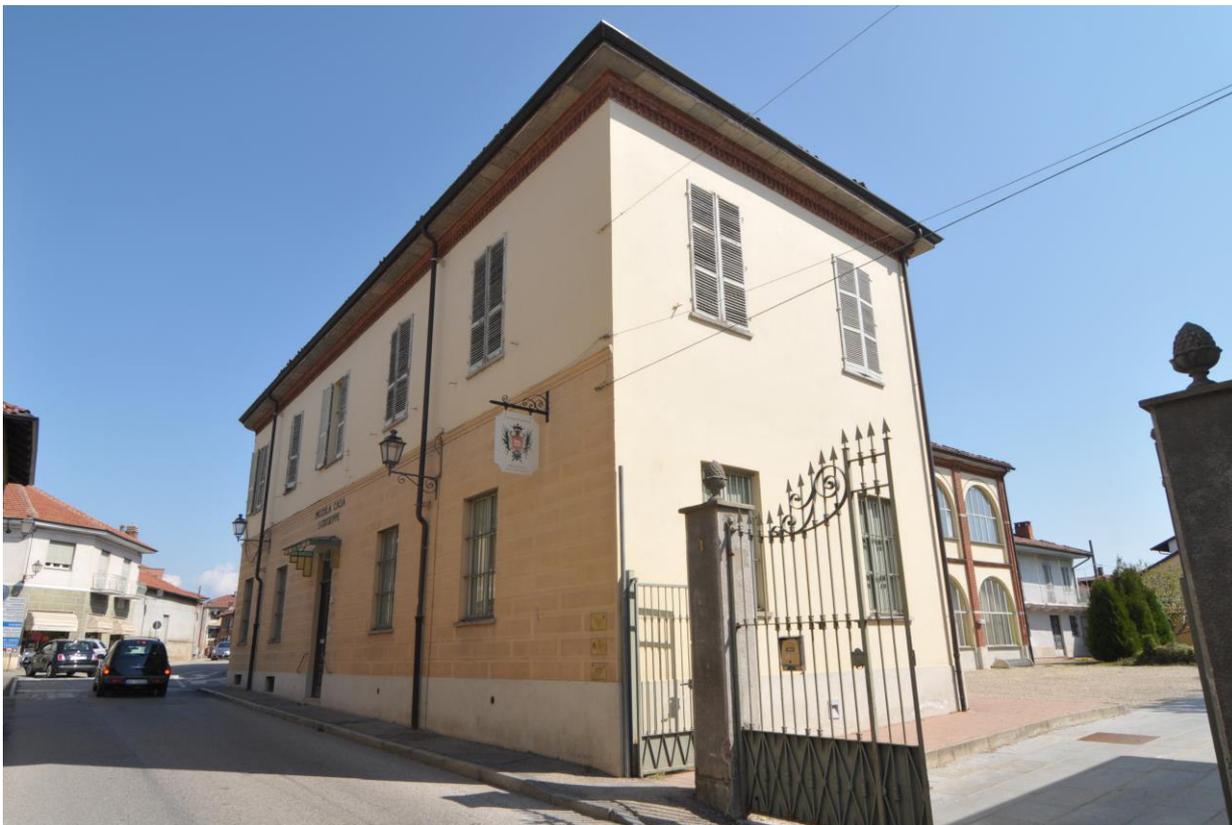
tipologia ▶ BIBLIOTECA CIVICA F.lli JACOMUZZI
indirizzo ▶ VIA LUIGI LAGRANGE, 1

▼ **CATALOGAZIONE SULLA TAVOLA 5.b DI PRGC**
Edifici di apprezzabile valore identitario ■

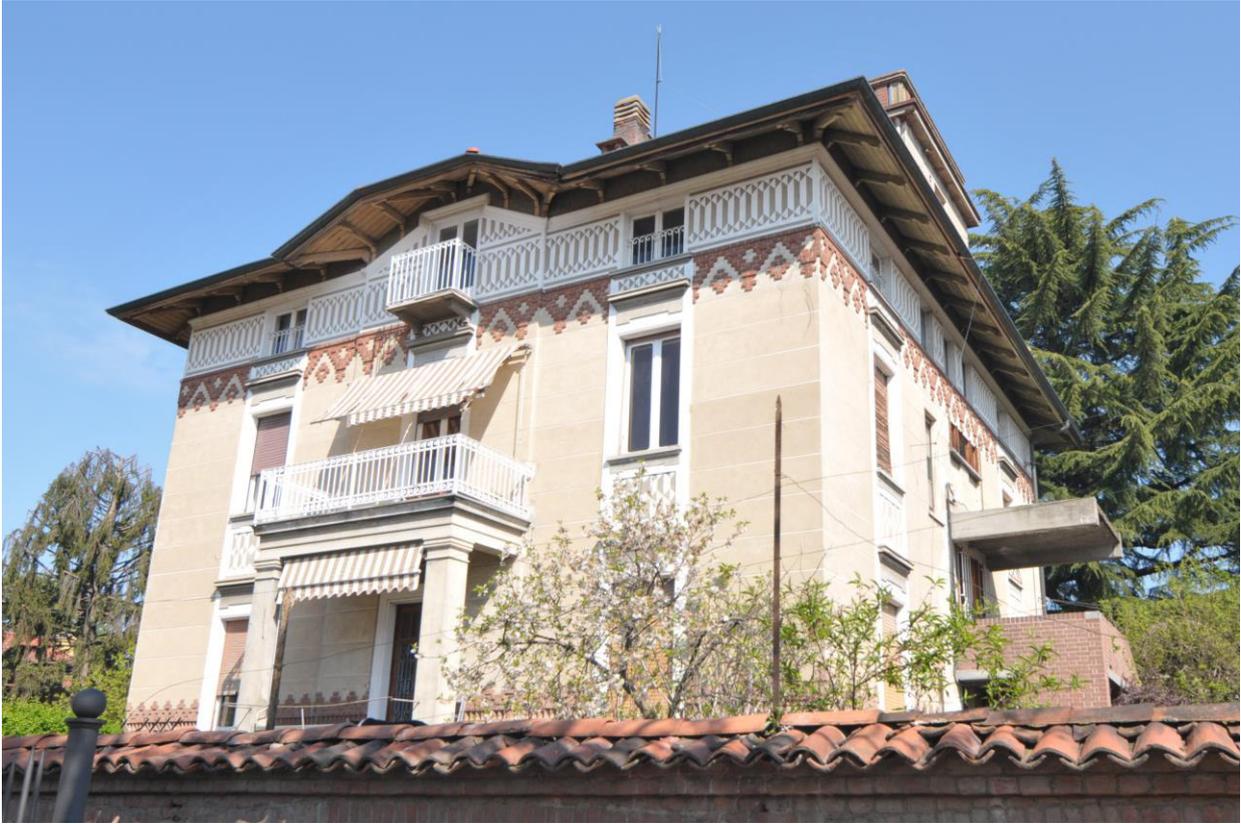
SEZIONE C
SCHEDA 003

La cartografia di Piano (tavola 5.b di PRGC) individua il corpo scala e la sovrastante pensilina presenti sul fronte est dell'edificio (visibili nella parte destra della foto) come "elemento di frattura" del quadro percettivo del centro storico.

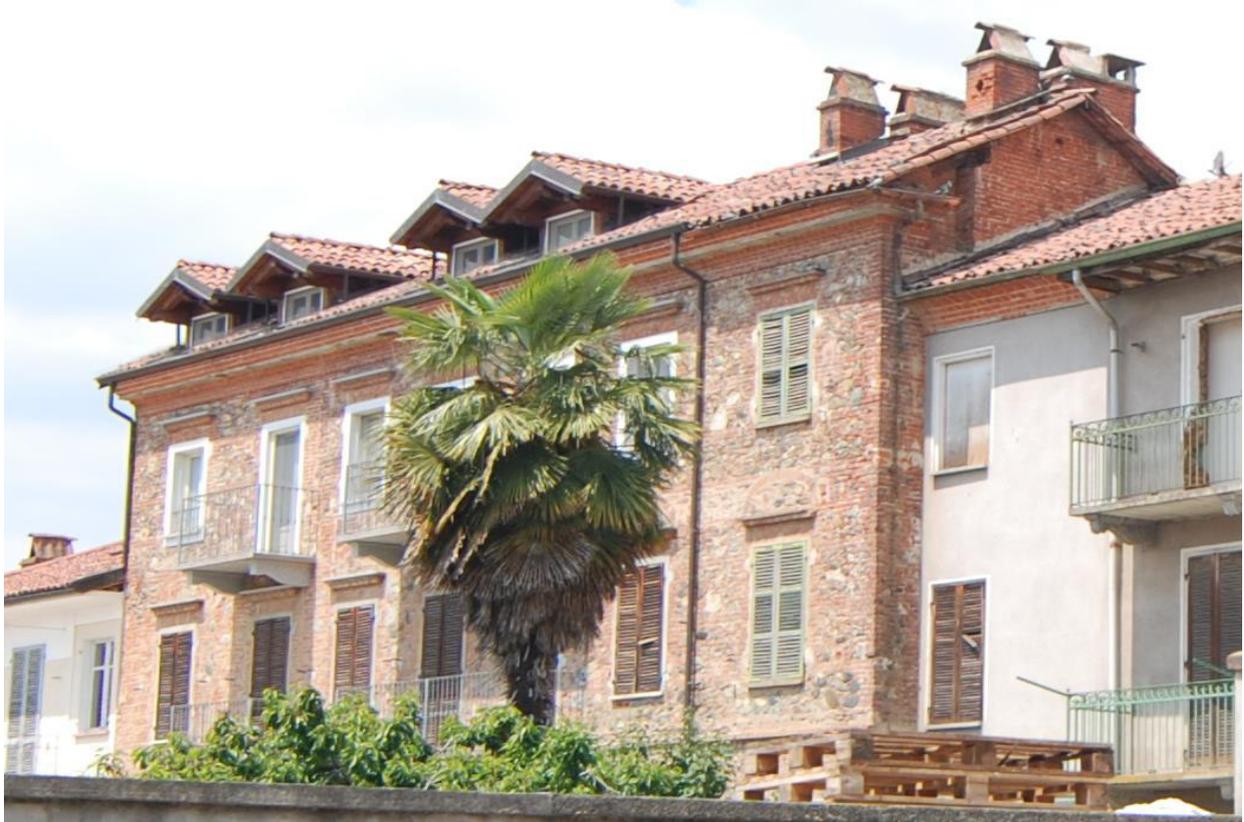
SEZIONE C
SCHEDA 004

* Con riferimento anche alla conformazione della balaustra.

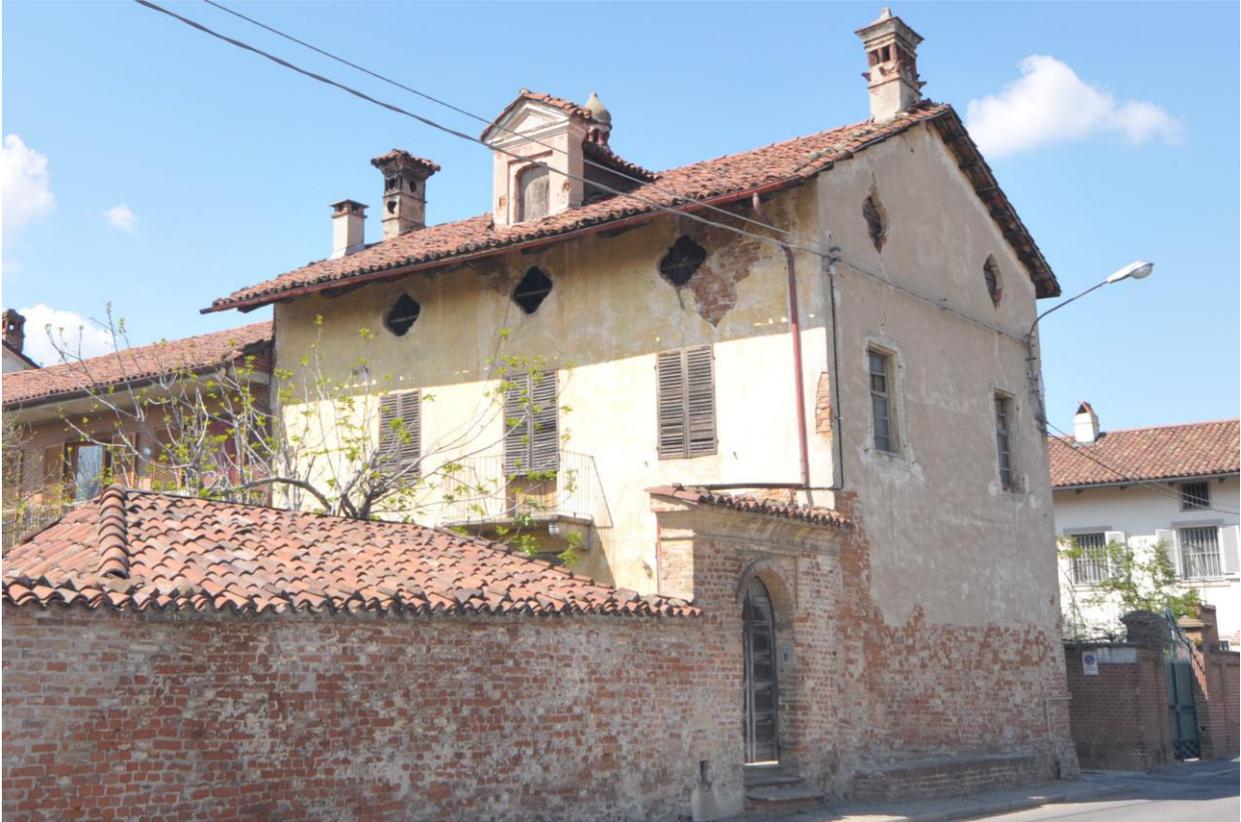
SEZIONE C
SCHEDA 005a

* Con l'eccezione delle aperture quadrilobate di sottotetto.

** Con riferimento anche alla conformazione della balaustra.

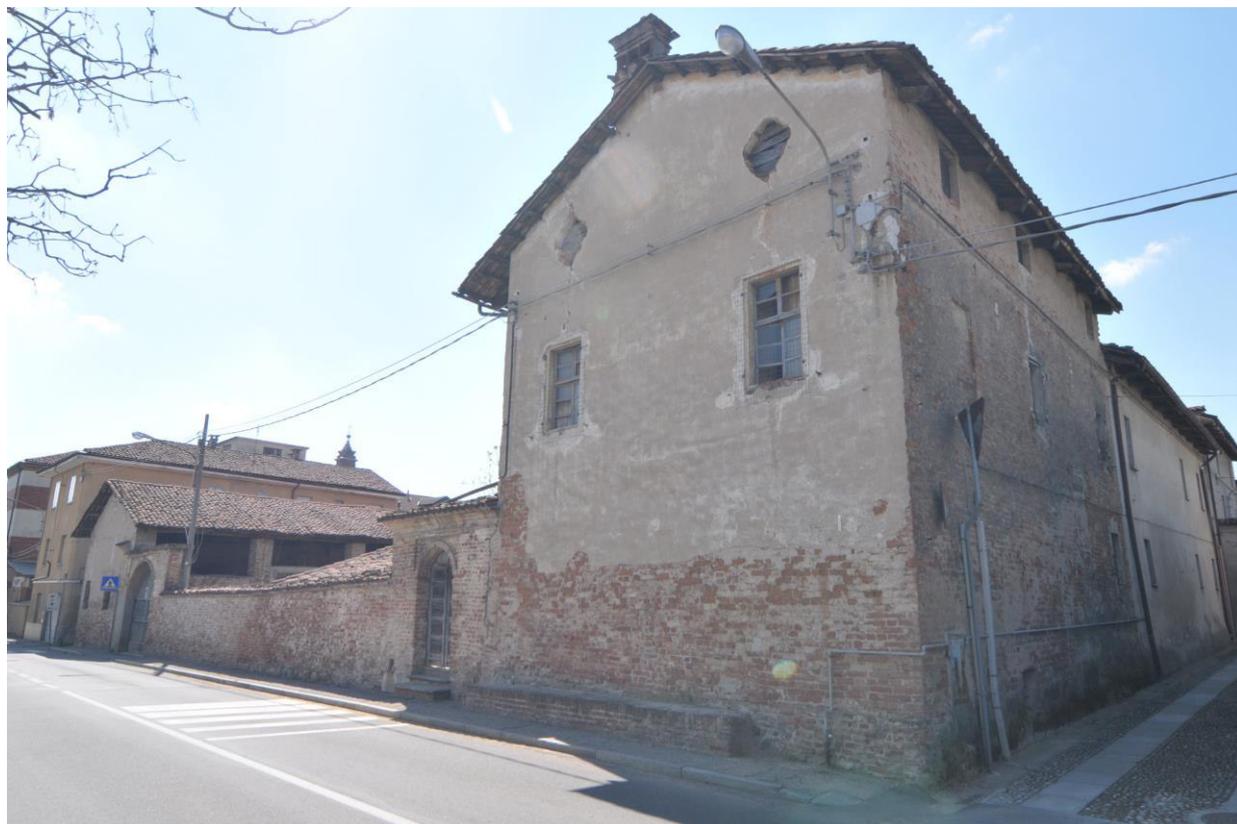
SEZIONE C
SCHEDA 005b

* Con l'eccezione delle aperture quadrilobate di sottotetto.

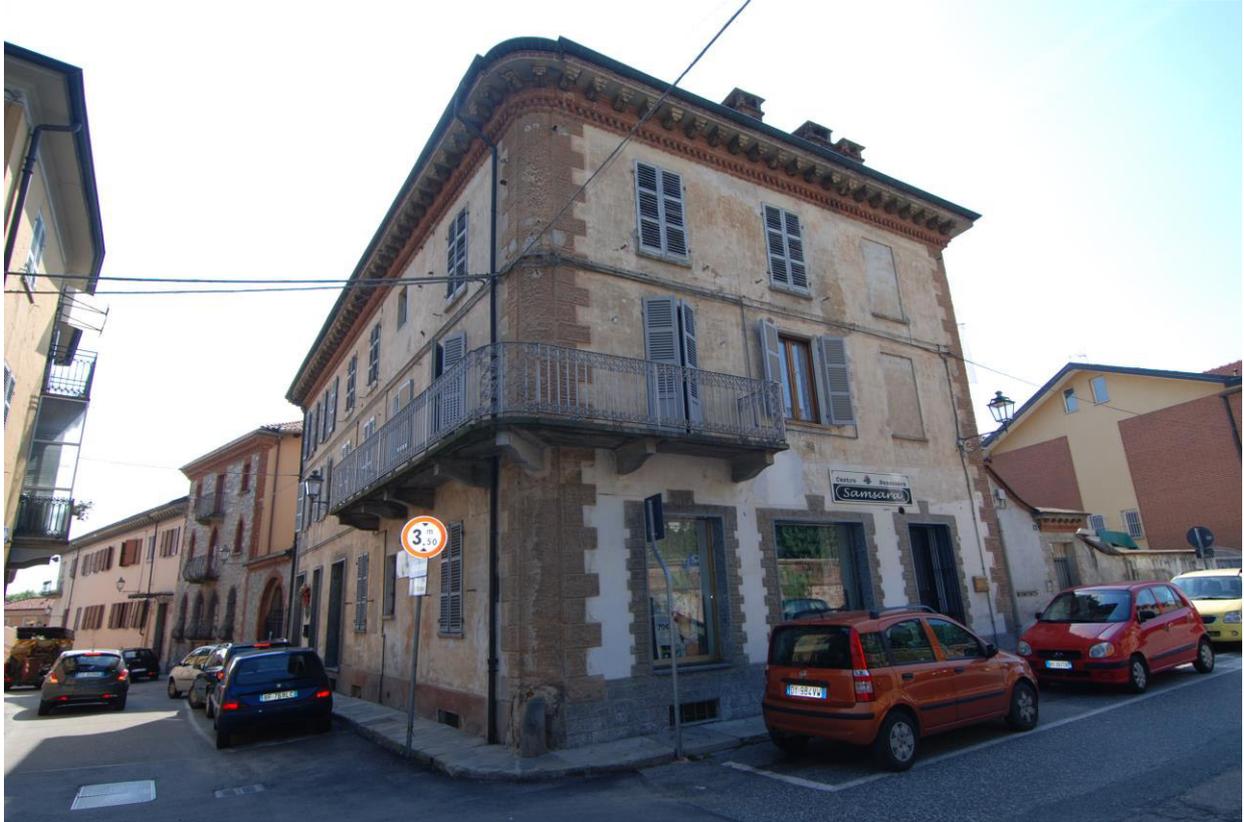
SEZIONE C
SCHEDA 007

* Con esclusione della zoccolatura in materiale lapideo, la cui conformazione è analoga a quelle individuate come "elementi di incoerenza formale" alla sezione D della presente schedatura.

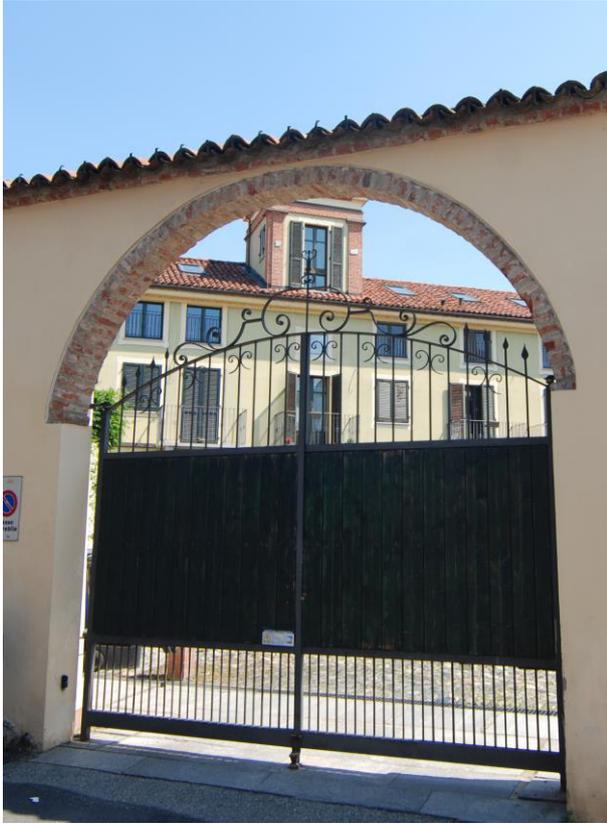
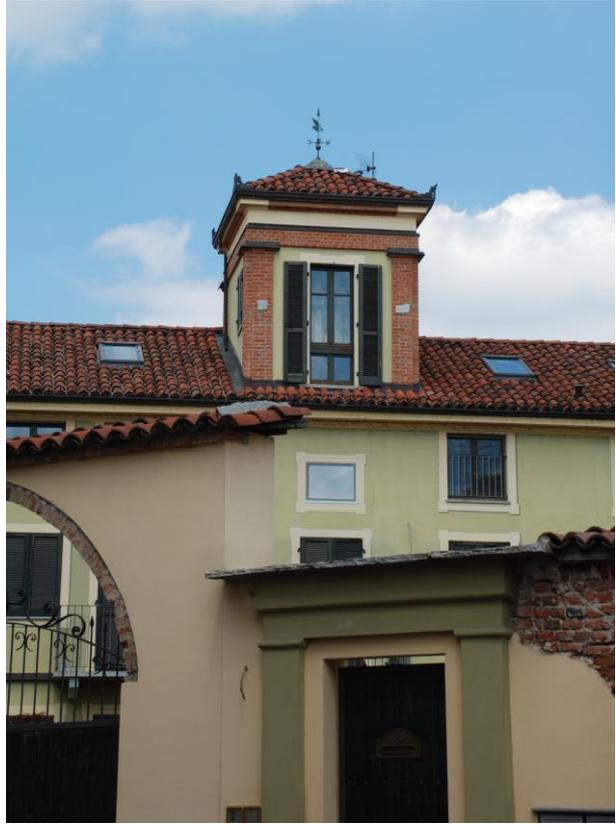
SEZIONE C
SCHEDA 008

* In questo caso specifico le dimensioni tutto sommato contenute consentono una classificazione come "abbaino" della struttura che emerge dalla falda di copertura; in altri casi (cfr. schede C.026 / C.028) tali elementi sono caratterizzati da dimensioni e altezze decisamente maggiori.

* Con riferimento anche alla conformazione della balaustra.

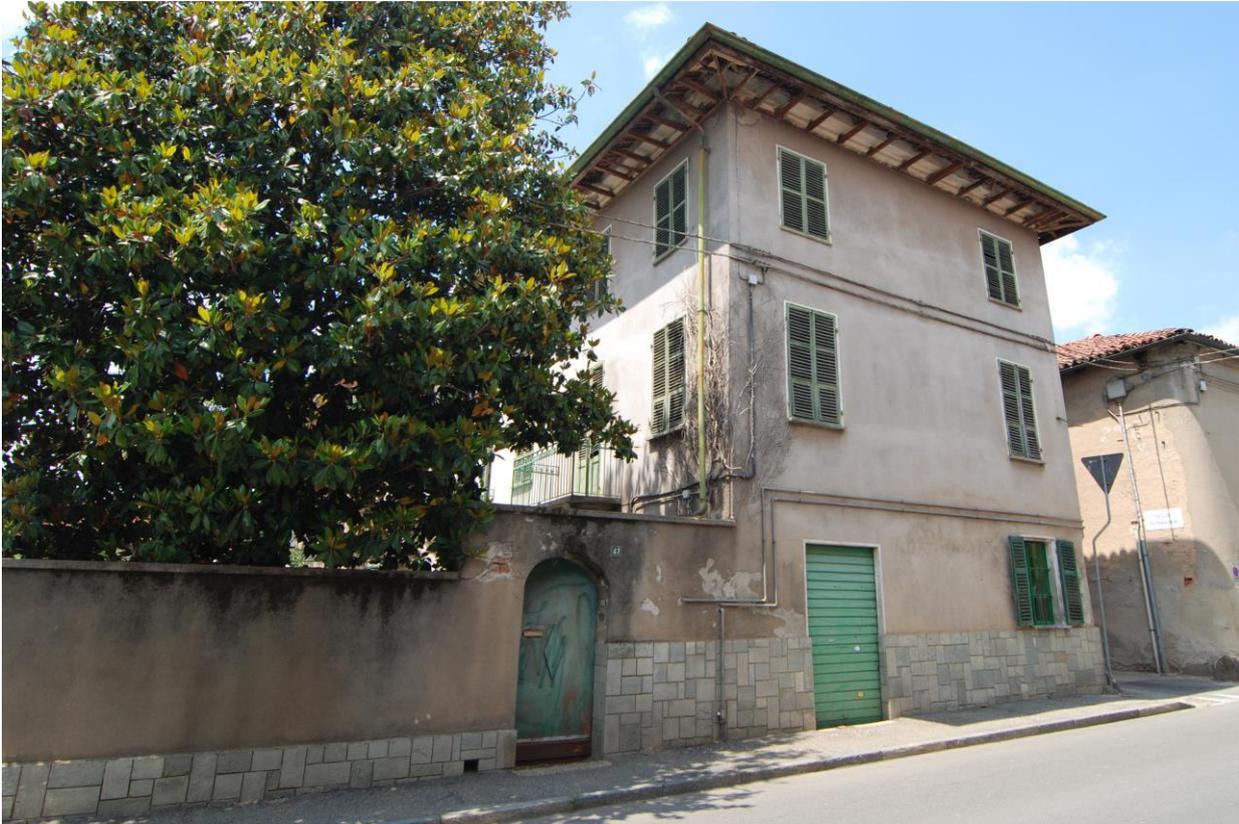
SEZIONE C
SCHEDA 010

* Con esclusione della zoccolatura in materiale lapideo, la cui conformazione è analoga a quelle individuate come "elementi di incoerenza formale" alla sezione D della presente schedatura.

* Con riferimento anche alla conformazione della balaustra.

** Con esclusione della zoccolatura in materiale lapideo, la cui conformazione è analoga a quelle individuate come "elementi di incoerenza formale" alla sezione D della presente schedatura.

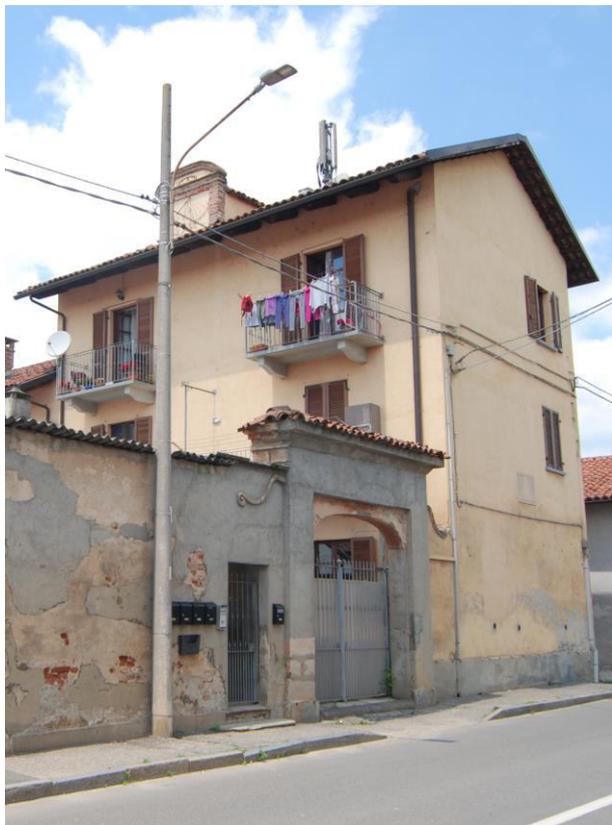
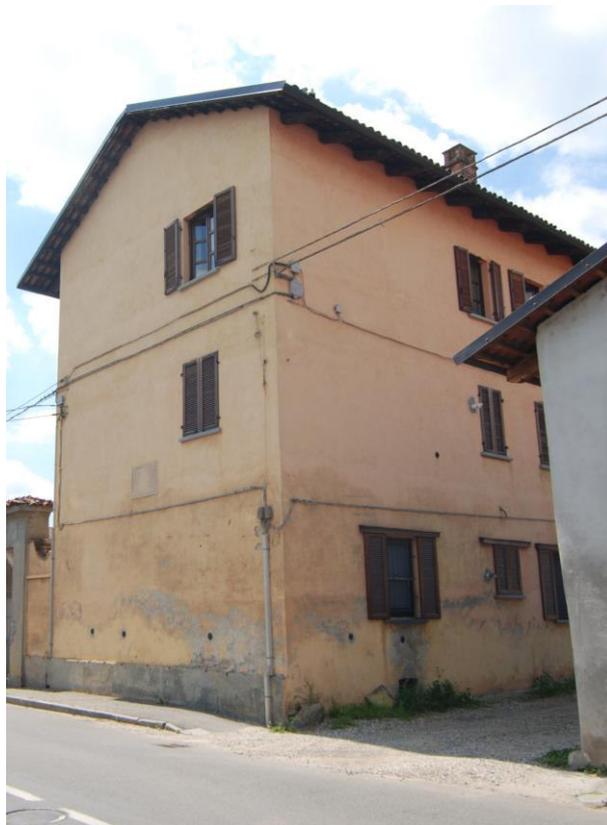
SEZIONE C
SCHEDA 011

* Con riferimento anche alla conformazione della balaustra.

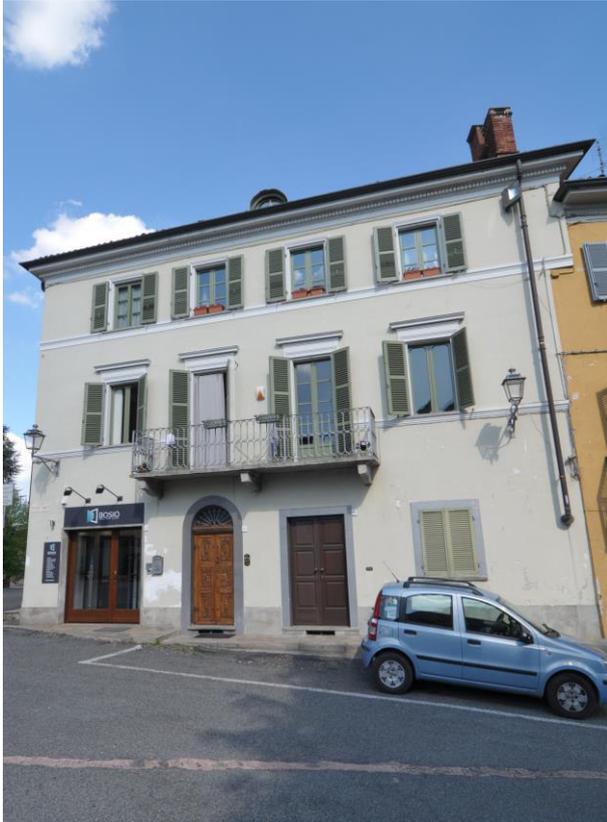
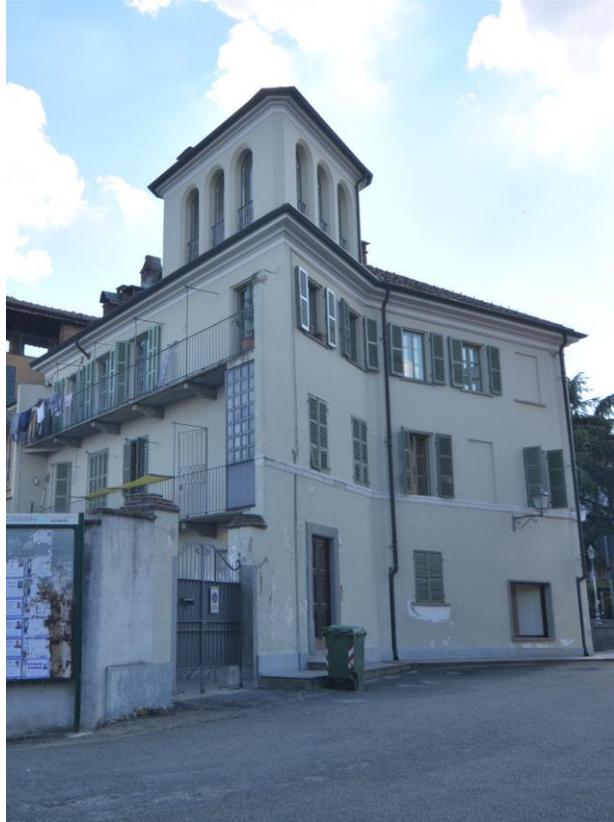
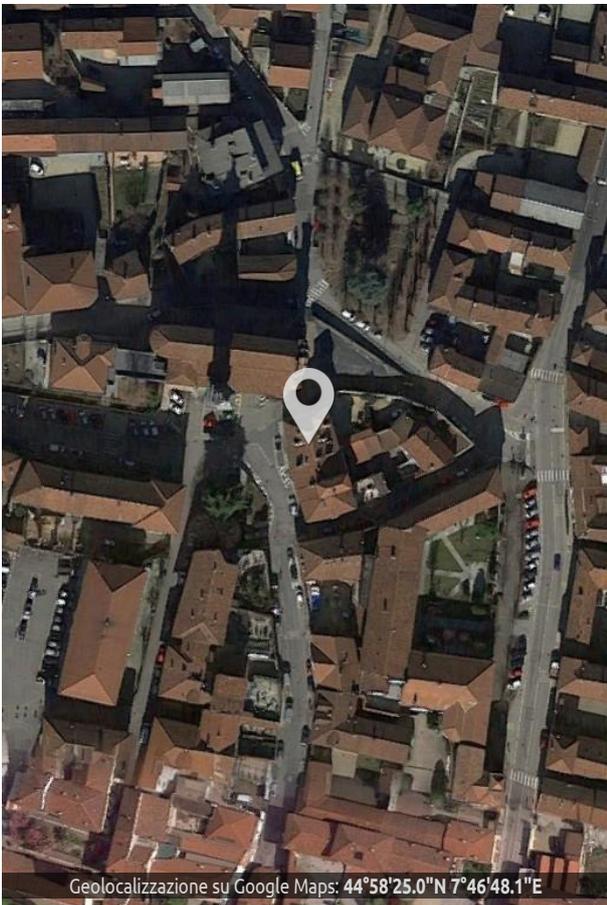
CELLULA
77

* Con riferimento anche alla conformazione della balaustra dei ballatoi del fronte est dell'edificio.

Interessante (anche se la frequenza della sua presenza non consente di inquadrare tale scelta costruttiva come elemento tipologico di riferimento, ma semplicemente come componente che deve essere oggetto delle opportune tutele e interventi di manutenzione) la struttura che emerge dalla falda di copertura, caratterizzata da dimensioni e altezze che non consentono una sua classificazione come semplice abbaino (cfr. scheda C.027).

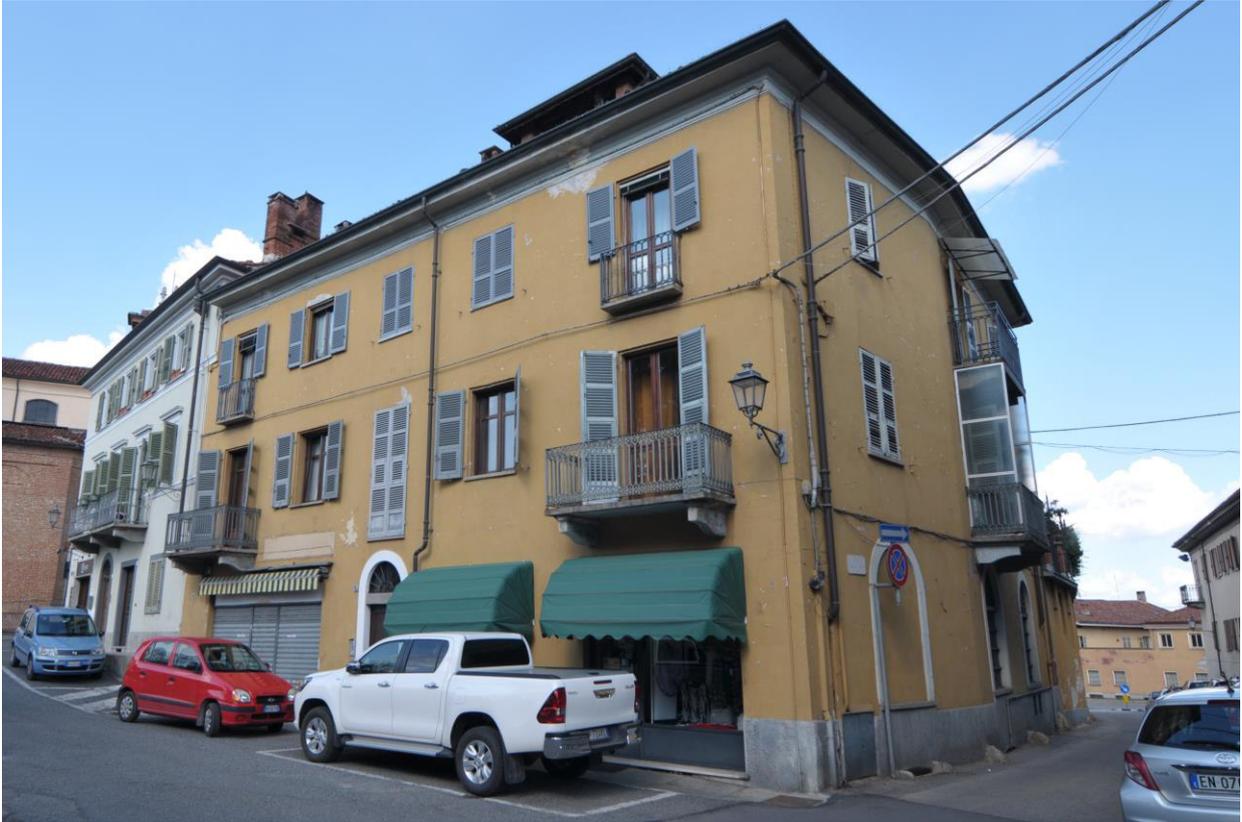
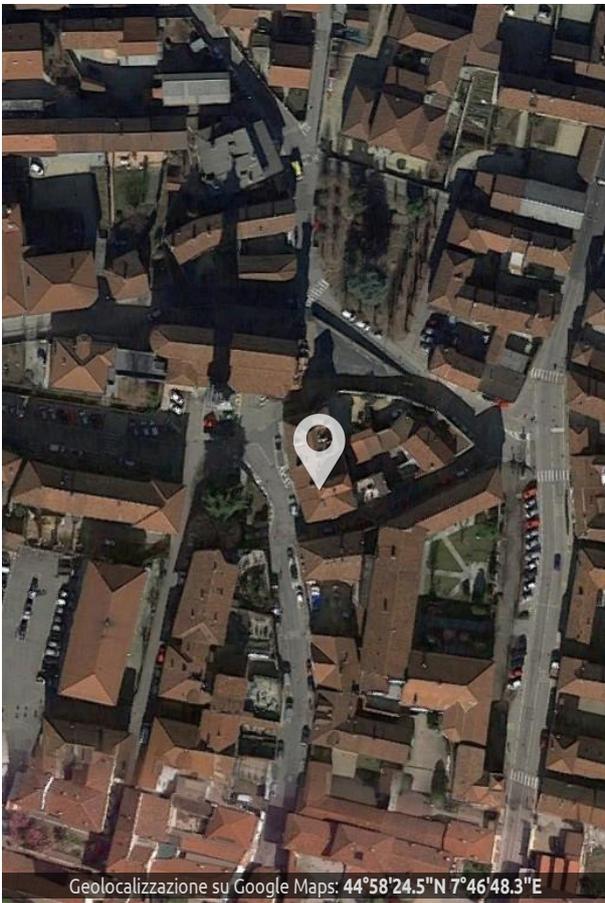
CELLULA
78

Interessante (anche se la frequenza della sua presenza non consente di inquadrare tale scelta costruttiva come elemento tipologico di riferimento, ma semplicemente come componente che deve essere oggetto delle opportune tutele e interventi di manutenzione) la struttura che emerge dalla falda di copertura, caratterizzata da dimensioni e altezze che non consentono una sua classificazione come semplice abbaino (cfr. scheda **C.026**).

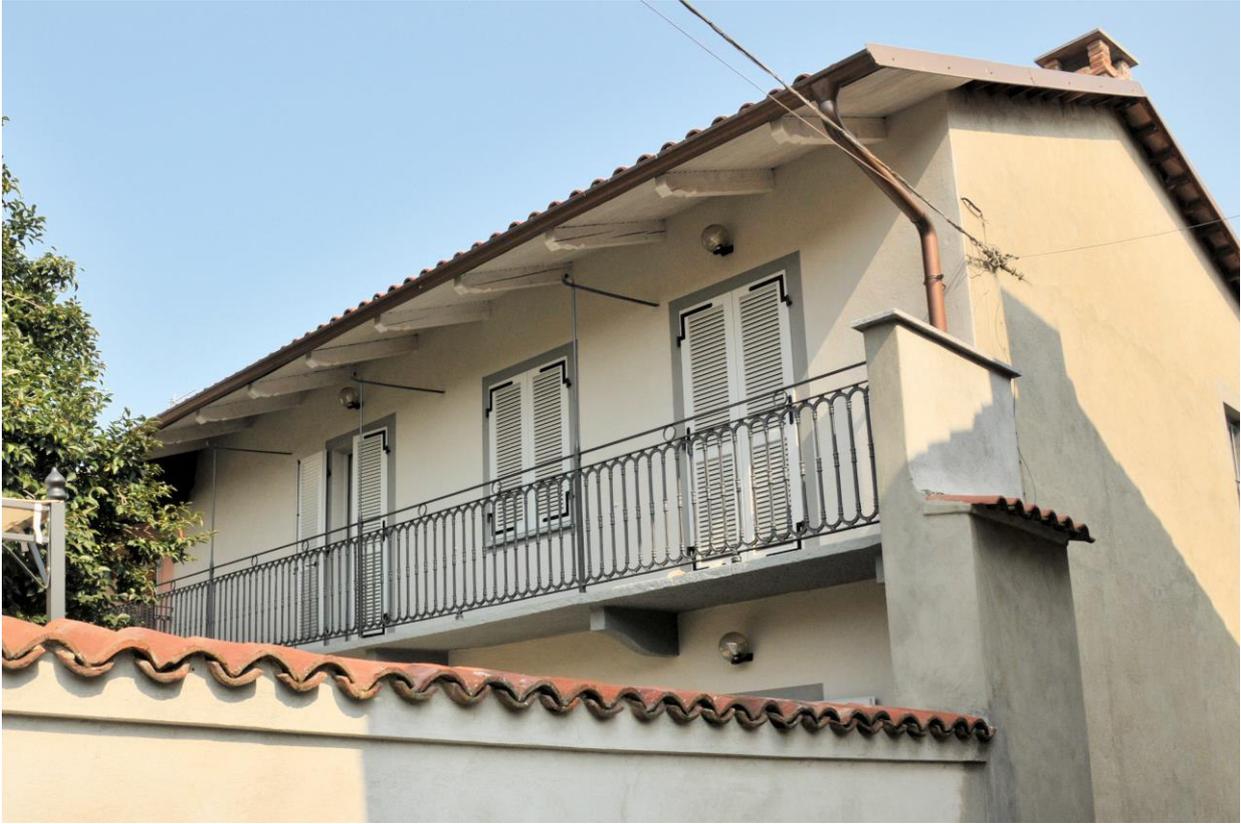
CELLULA
93

* Con esclusione della zoccolatura in materiale lapideo, la cui conformazione è analoga a quelle individuate come "elementi di incoerenza formale" alla sezione D della presente schedatura.
