COMUNE DI CAMBIANO

VARIANTE STRUTTURALE n°2 AL PRGC

**ANALISI E SCHEDATURA FOTOGRAFICA DEGLI
EDIFICI DI PREGIO STORICO-ARCHITETTONICO,
DELLE COMPONENTI TIPOLOGICHE DI RIFERIMENTO
E DEGLI ELEMENTI DI INCOERENZA FORMALE**

ELABORATO 5c

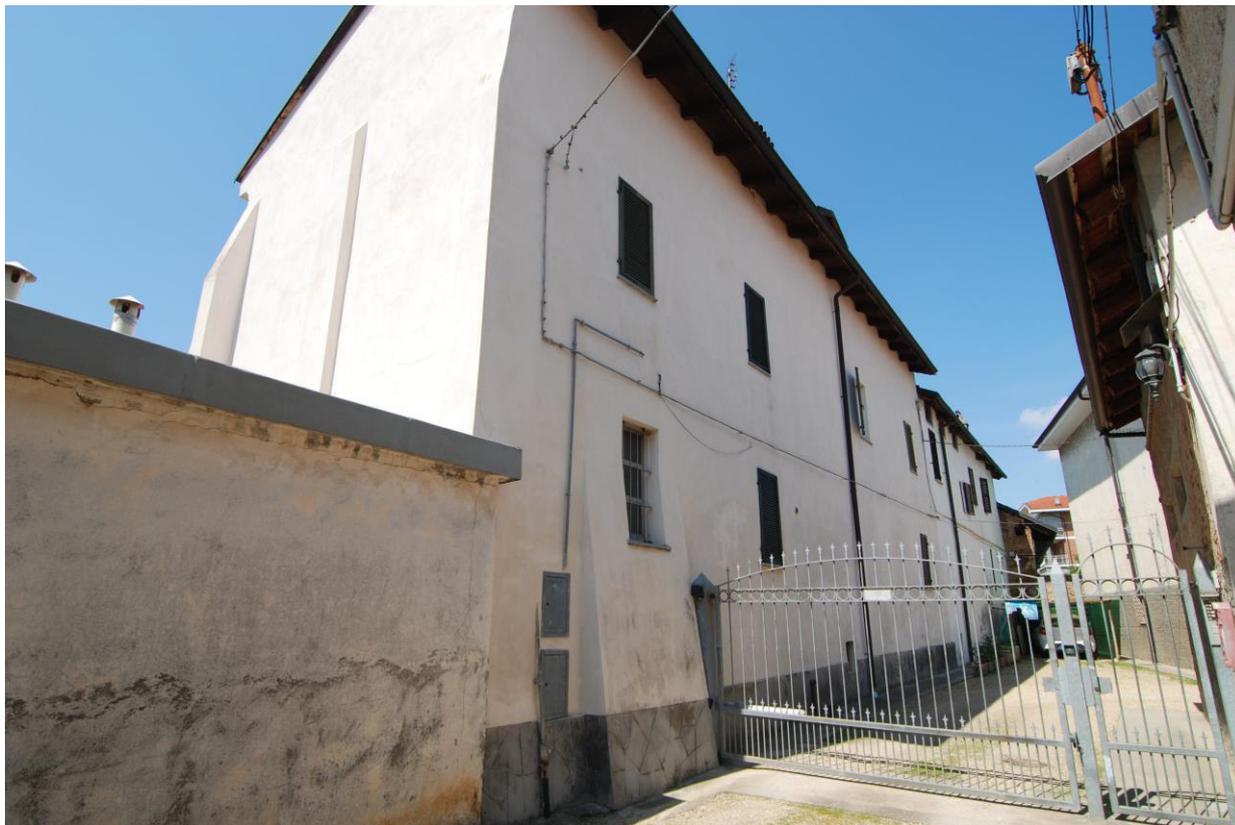
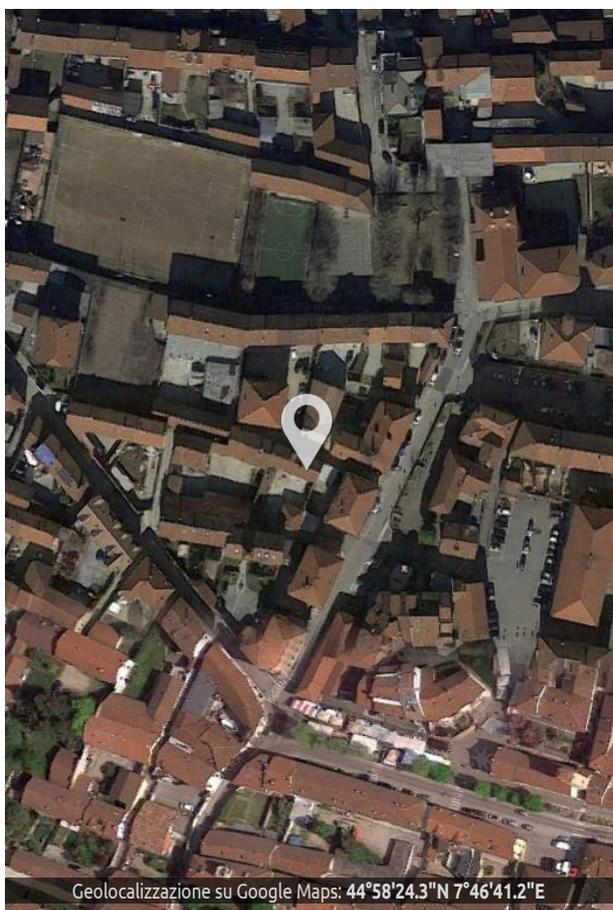
CELLULA
95

* Con esclusione della zoccolatura in materiale lapideo, la cui conformazione è analoga a quelle individuate come "elementi di incoerenza formale" alla sezione **D** della presente schedatura.

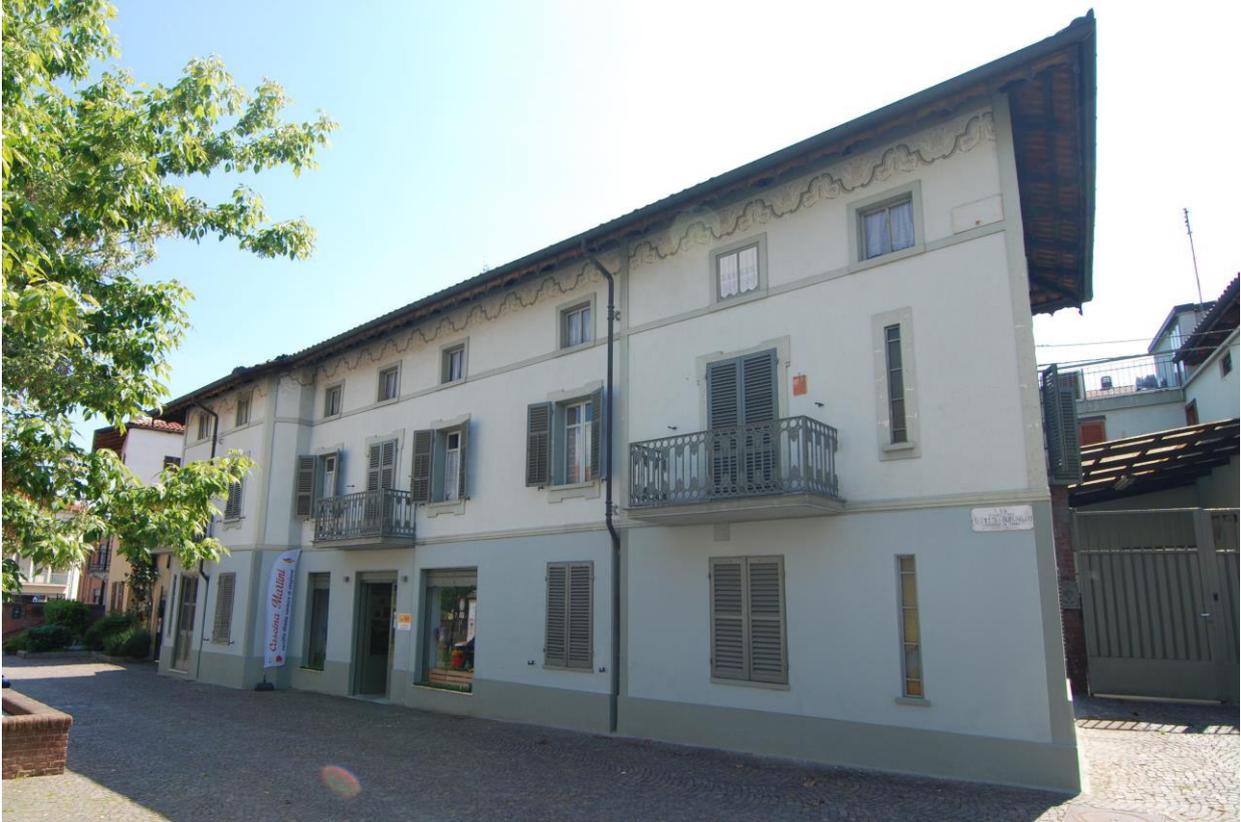
CELLULA
76

* I balconi sono individuati quali elementi di tutela in ragione della loro configurazione e collocazione sulla facciata, così come in riferimento al disegno della balaustra metallica.

Non vengono però catalogati come riferimento tipologico in quanto privi dei modiglioni di sostegno, elementi che rivestono un indiscutibile ruolo di scansione geometrica nell'ambito degli schemi compositivi dell'architettura tradizionale.

Interessanti (anche se la frequenza della loro presenza non consente di inquadrarle come elemento tipologico di riferimento, ma semplicemente come componente che deve essere oggetto delle opportune tutele e interventi di manutenzione) le linee di gronda "a merletto" che caratterizzano la struttura di copertura (cfr. schede [C.023](#) / [C.032](#)).

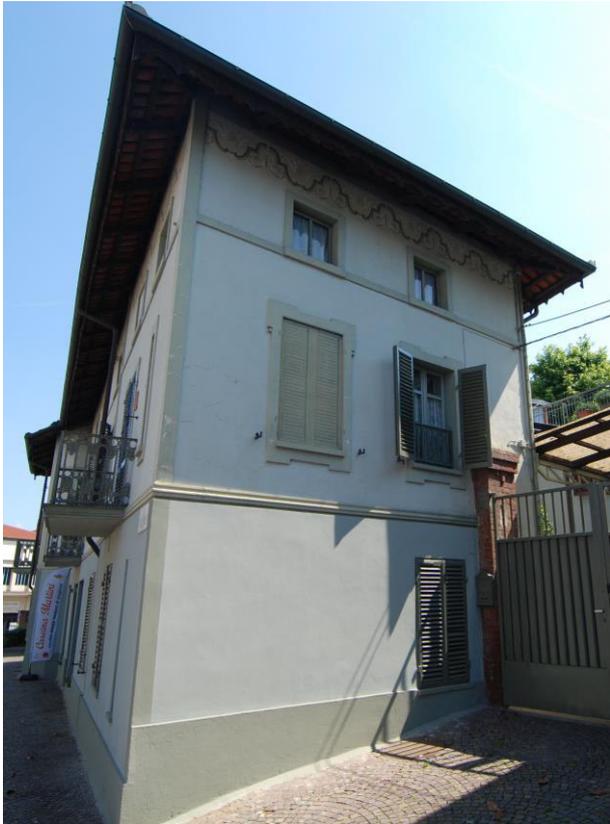
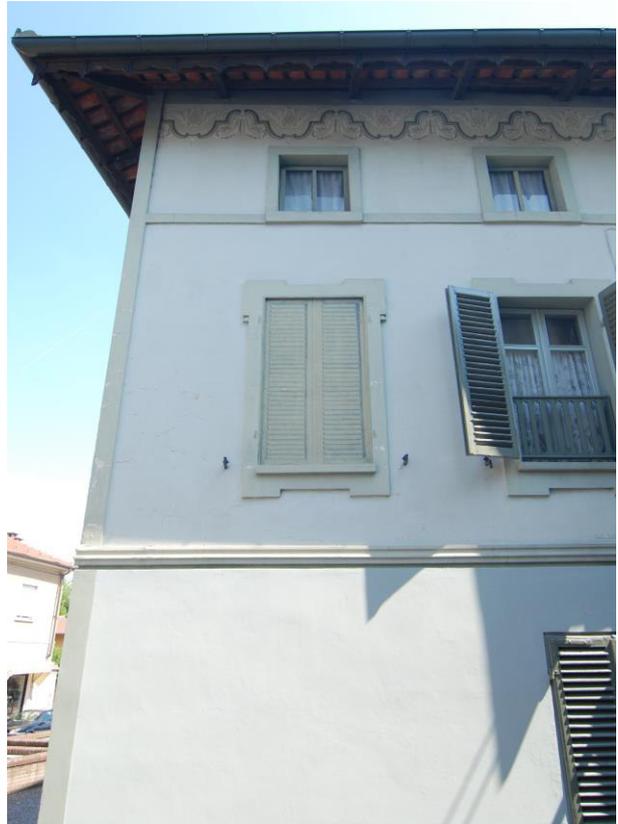
CELLULA
76

* I balconi sono individuati quali elementi di tutela in ragione della loro configurazione e collocazione sulla facciata, così come in riferimento al disegno della balaustra metallica.

Non vengono però catalogati come riferimento tipologico in quanto privi dei modiglioni di sostegno, elementi che rivestono un indiscutibile ruolo di scansione geometrica nell'ambito degli schemi compositivi dell'architettura tradizionale.

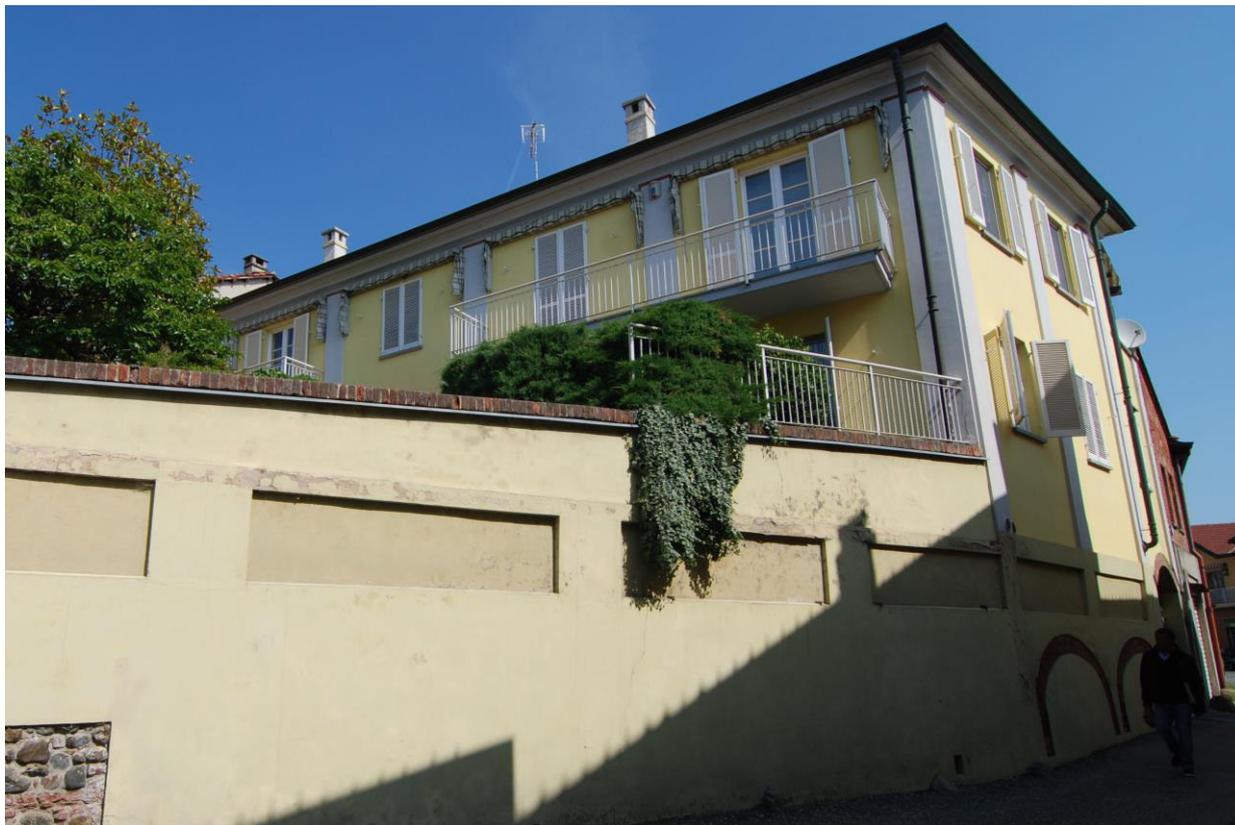
CELLULA
162

* I balconi sono individuati quali elementi di tutela in ragione della loro configurazione e collocazione sulla facciata.

Non vengono però catalogati come riferimento tipologico in quanto privi dei modiglioni di sostegno, elementi che rivestono un indiscutibile ruolo di scansione geometrica nell'ambito degli schemi compositivi dell'architettura tradizionale.

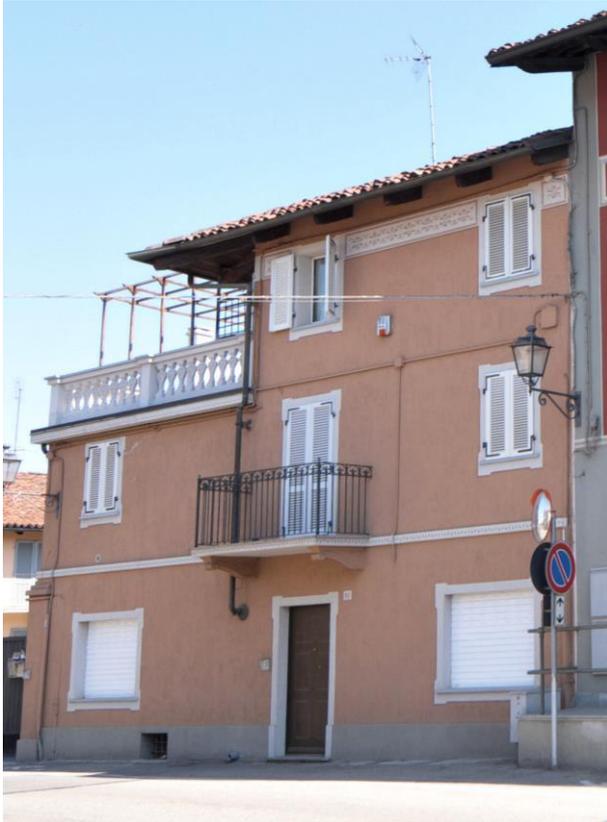
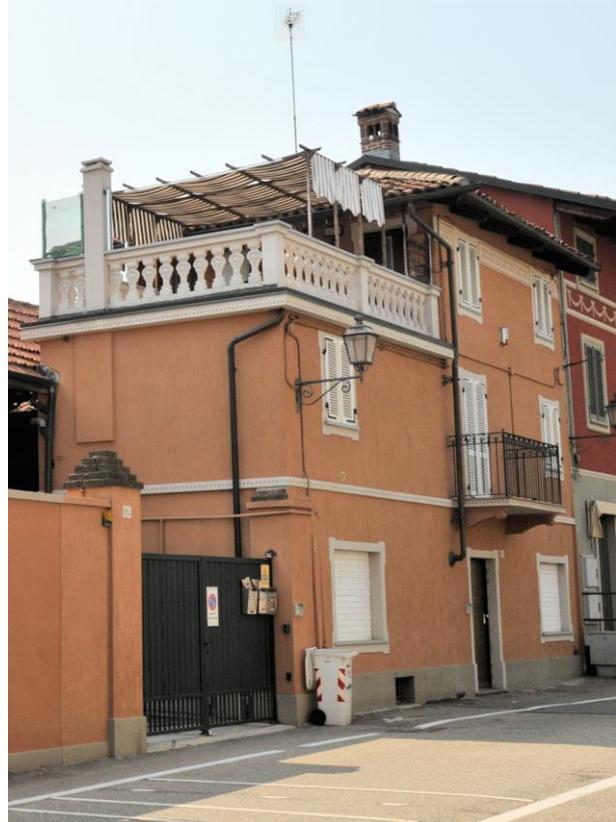
CELLULA
171

* Con l'eccezione delle aperture finestrate di piano terra.

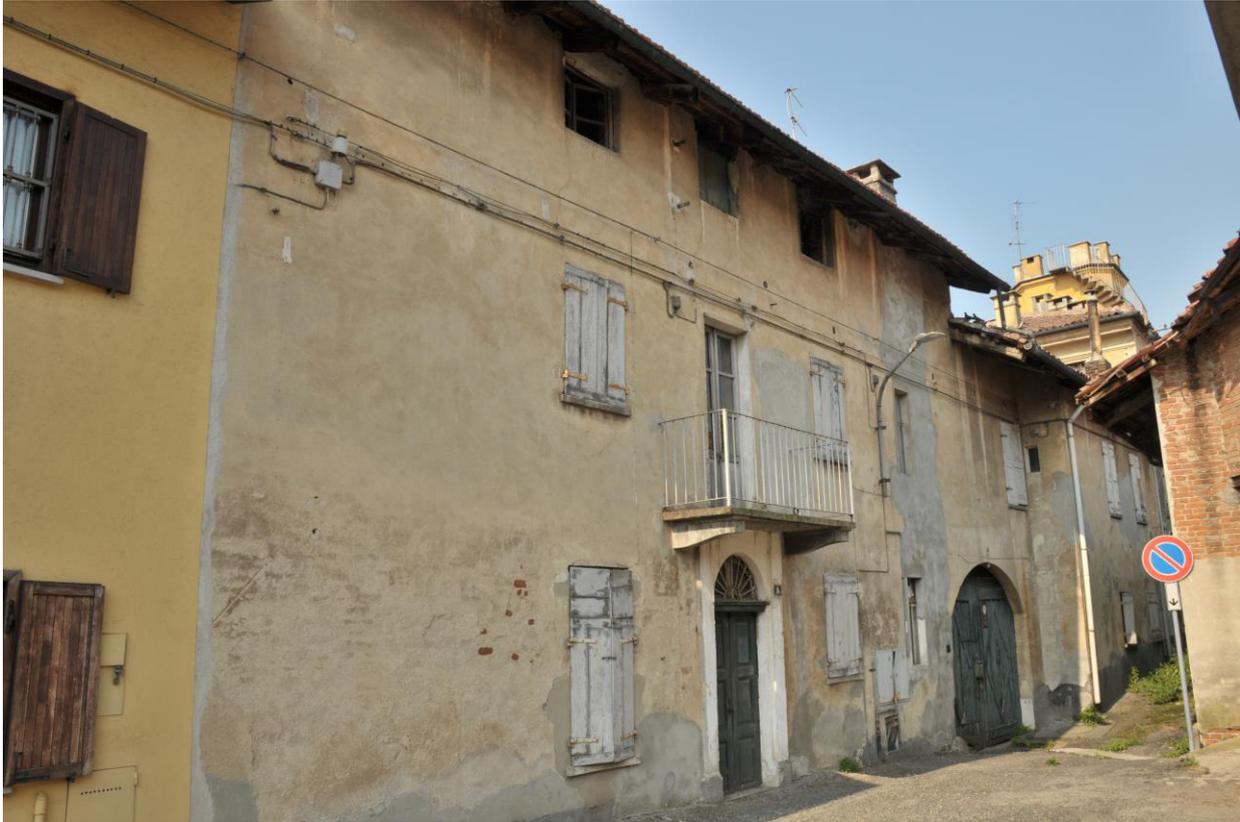
CELLULA
213

* Con riferimento anche alla conformazione della balaustra.

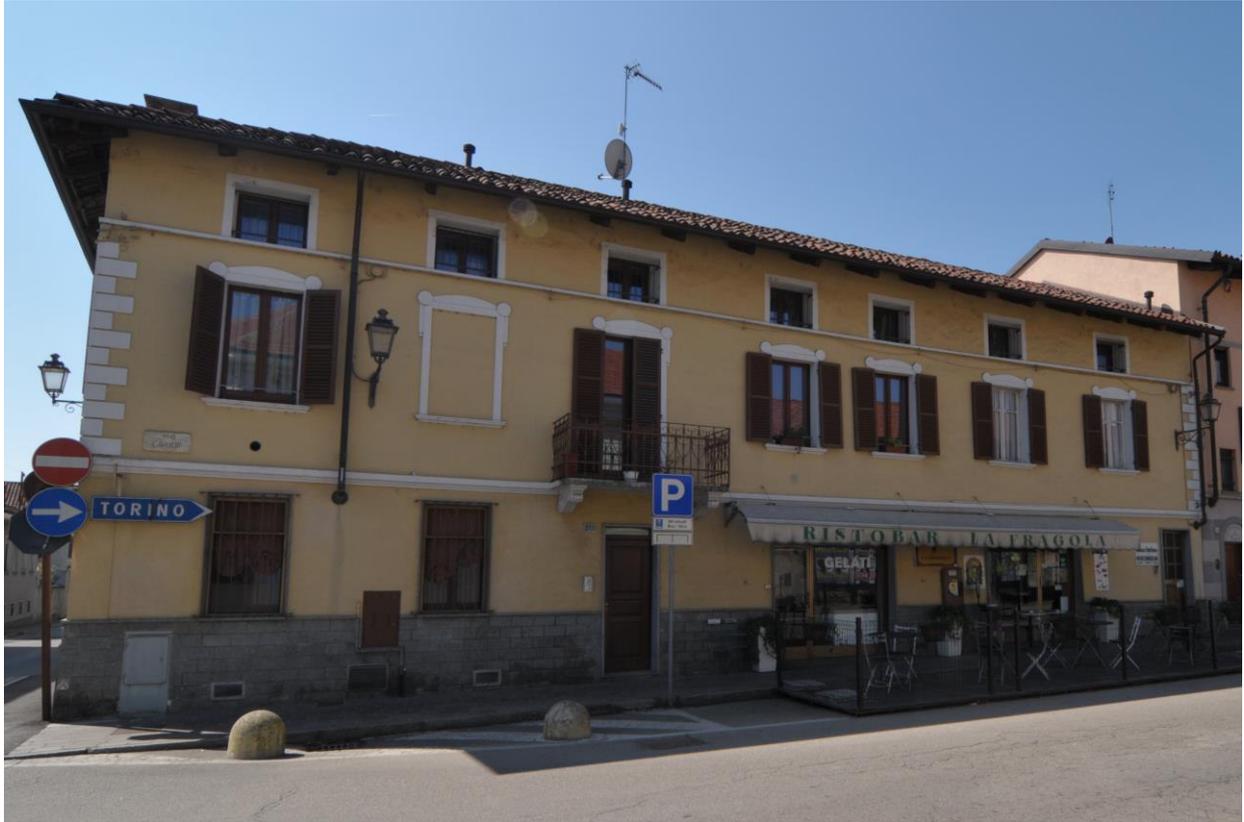
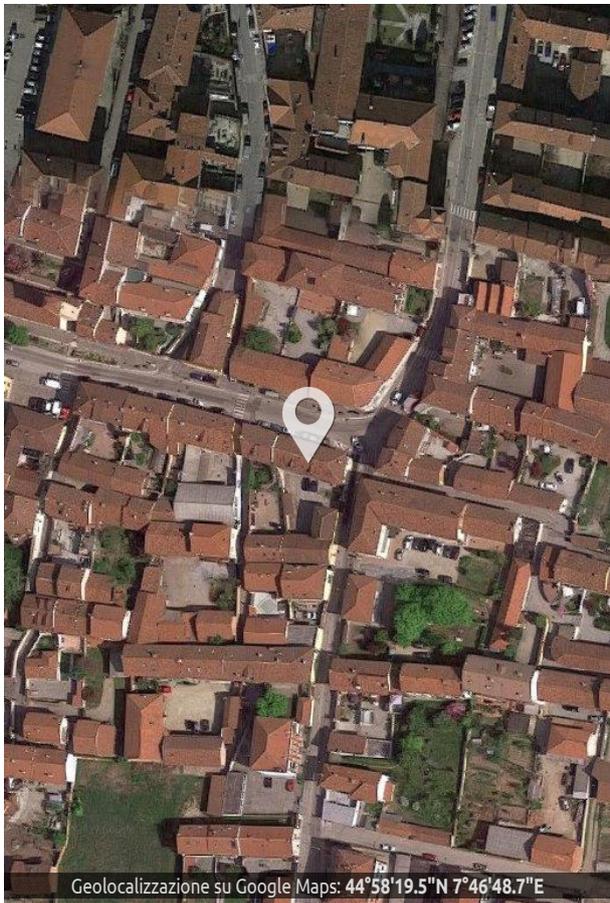
CELLULA
212

* Con esclusione della zoccolatura in materiale lapideo, la cui conformazione è analoga a quelle individuate come "elementi di incoerenza formale" alla sezione D della presente schedatura.

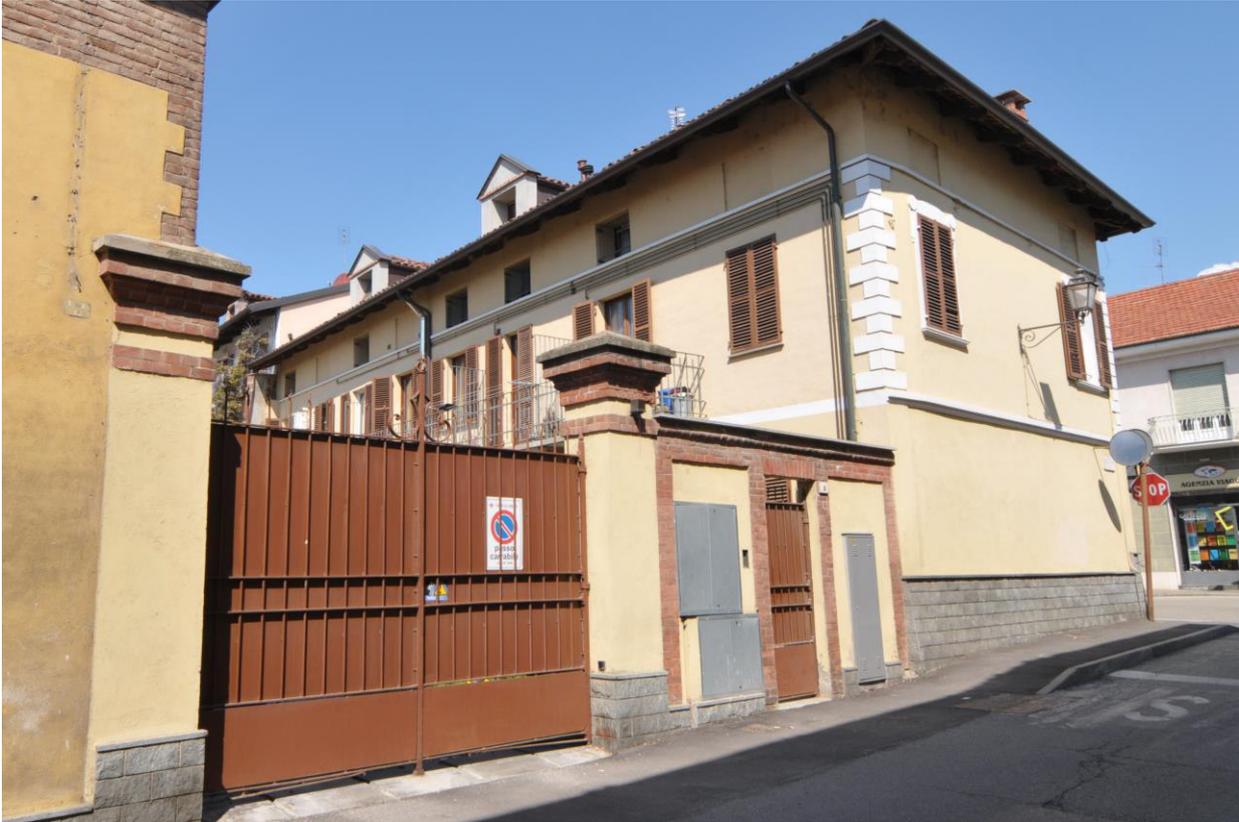
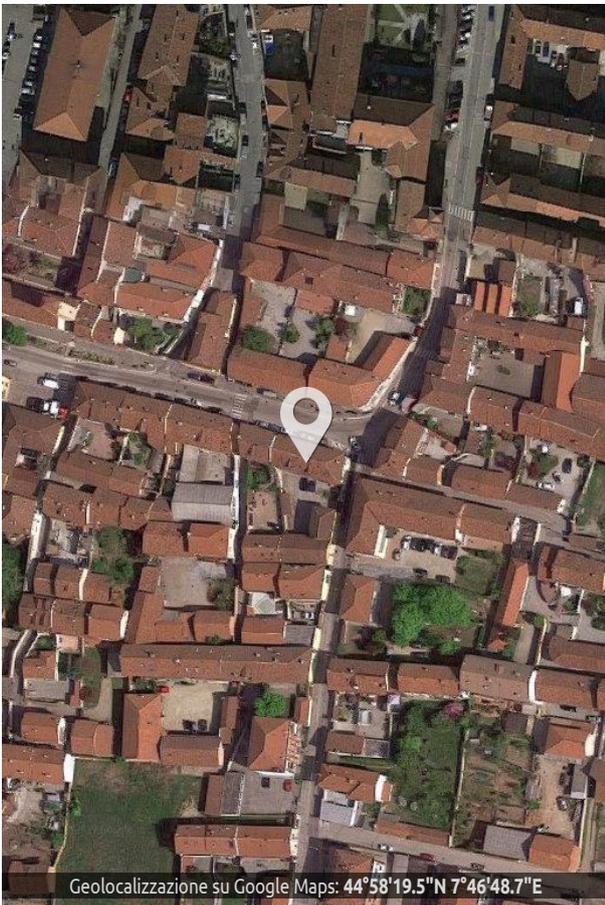
CELLULA
212

* Con esclusione della zoccolatura in materiale lapideo, la cui conformazione è analoga a quelle individuate come "elementi di incoerenza formale" alla sezione D della presente schedatura.

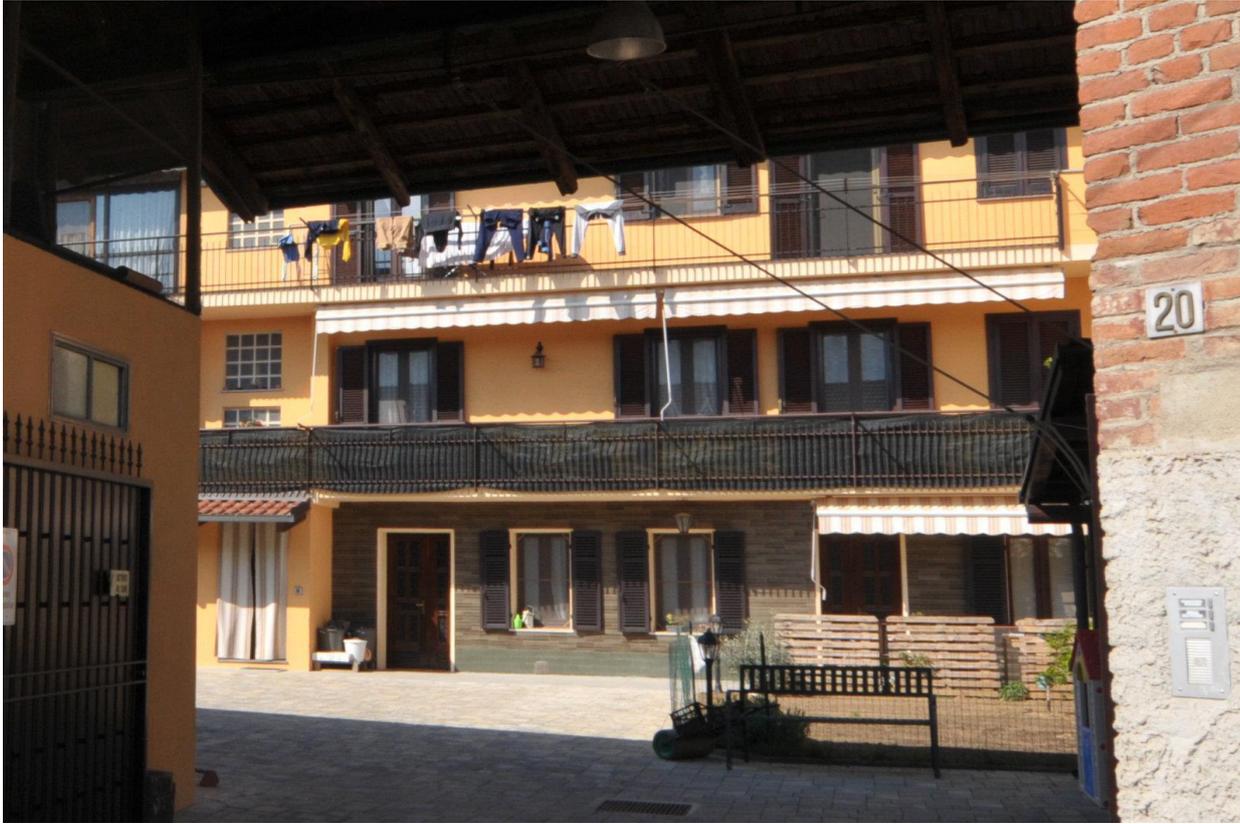
CELLULA
27

Edifici privi di connotati architettonici significativi, sui quali si rilevano elementi tipologico-formali incoerenti ■

* I ballatoi che corrono lungo la facciata, pur conservando la configurazione e la collocazione originali, risultano privi dei modiglioni di sostegno, elementi che rivestono un indiscutibile ruolo di scansione geometrica nell'ambito degli schemi compositivi dell'architettura tradizionale. Risulta incoerente anche il disegno della balaustra, che non risponde alle caratteristiche individuate alle sezioni precedenti del presente documento.

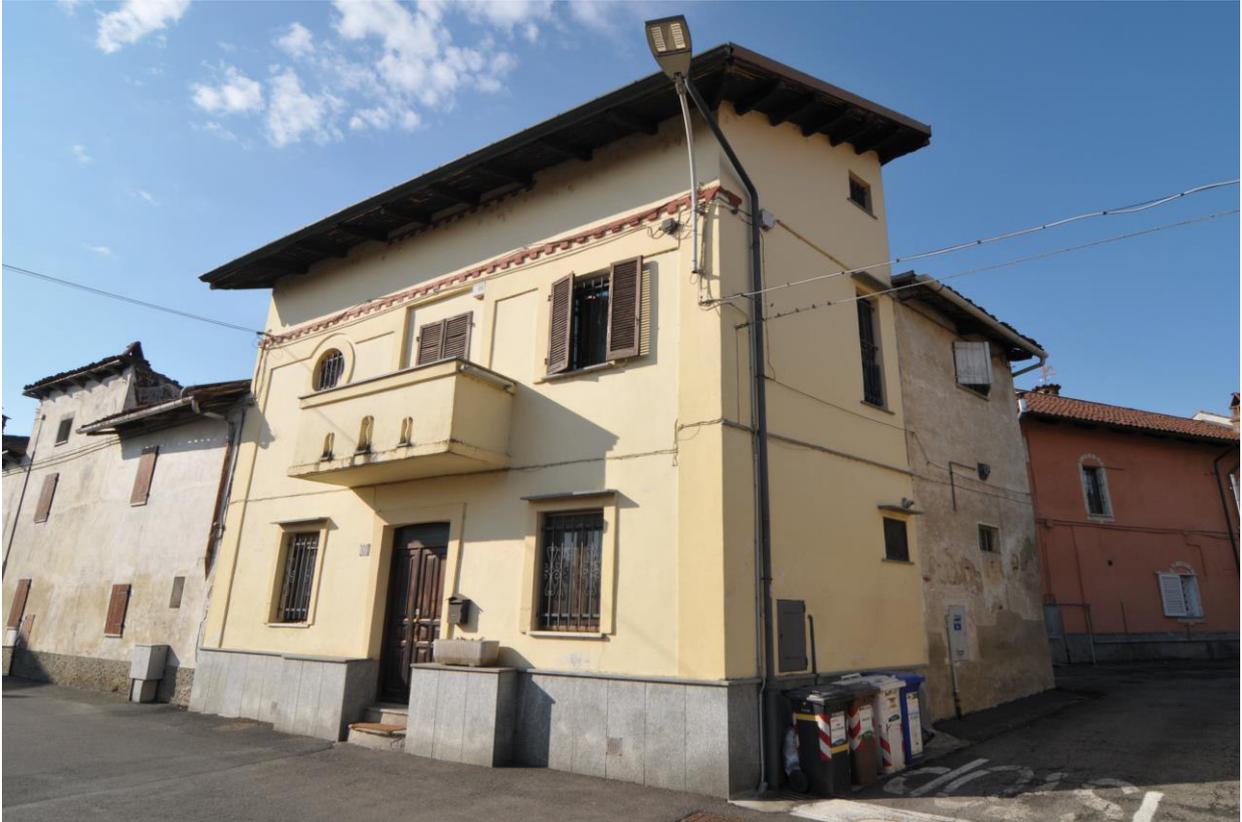
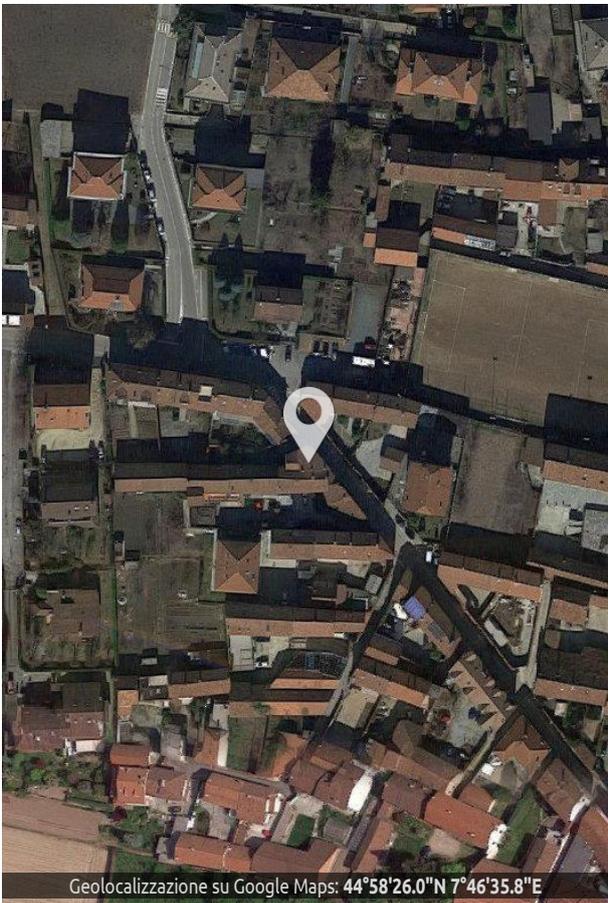
SEZIONE D
SCHEDA 007

* Il parapetto in muratura del balcone è elemento del tutto avulso dal contesto urbano-architettonico di riferimento; anche la mancanza dei modiglioni di sostegno contribuisce all'incoerenza complessiva dell'elemento.

* Proporzioni e distribuzione delle aperture della facciata principale sono coerenti con il quadro architettonico di riferimento e possono anche costituire, con l'eccezione della finestra circolare del secondo piano, riferimento tipologico.

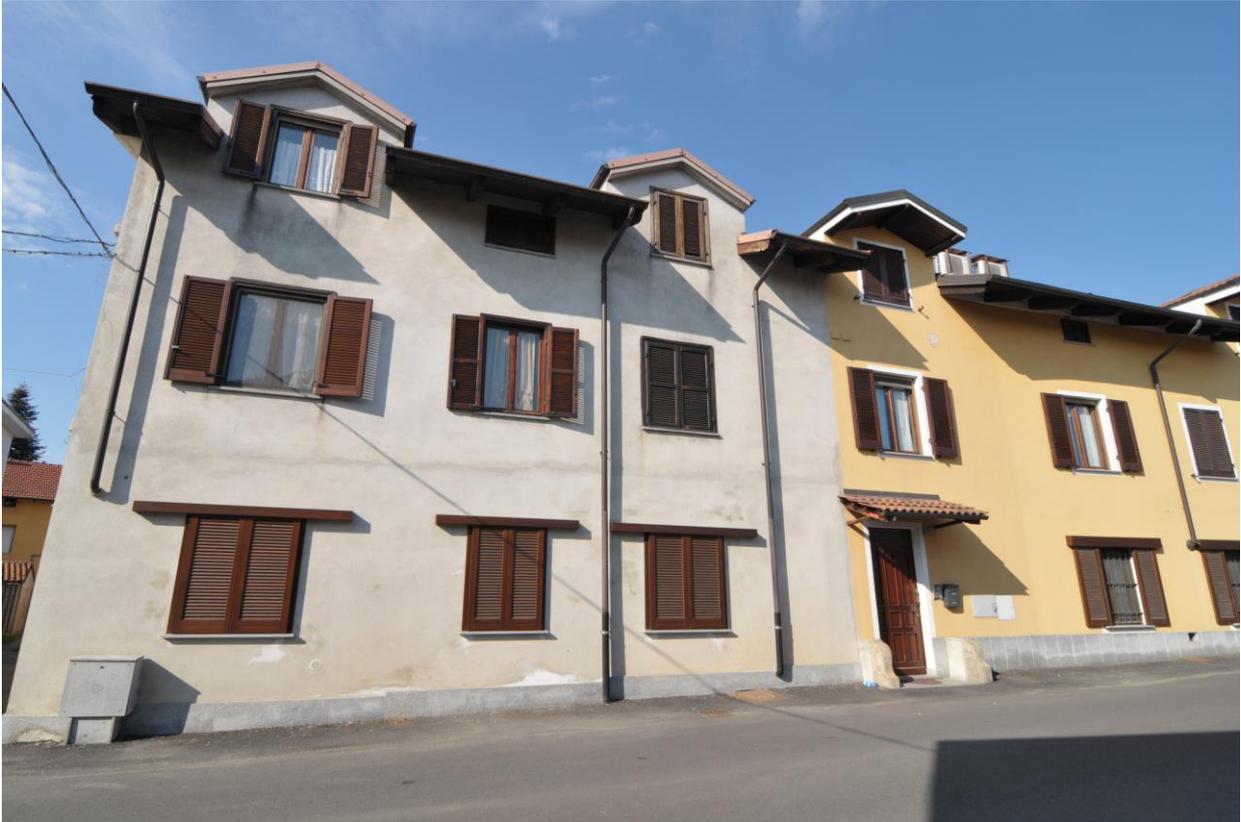
SEZIONE D
SCHEDA 008a

* La distribuzione delle aperture in facciata è corretta, così come la scelta dei sistemi di oscuramento, ma le proporzioni delle singole finestre paiono in una certa misura difformi da quelle caratterizzanti l'architettura tradizionale.

** Sotto il profilo strutturale la copertura risulta coerente con le tipologie costruttive attestate nell'ambito del centro storico; non omogenee a tale contesto sono però la frammentazione della linea di gronda e conformazione e localizzazione sulla falda degli abbaini.

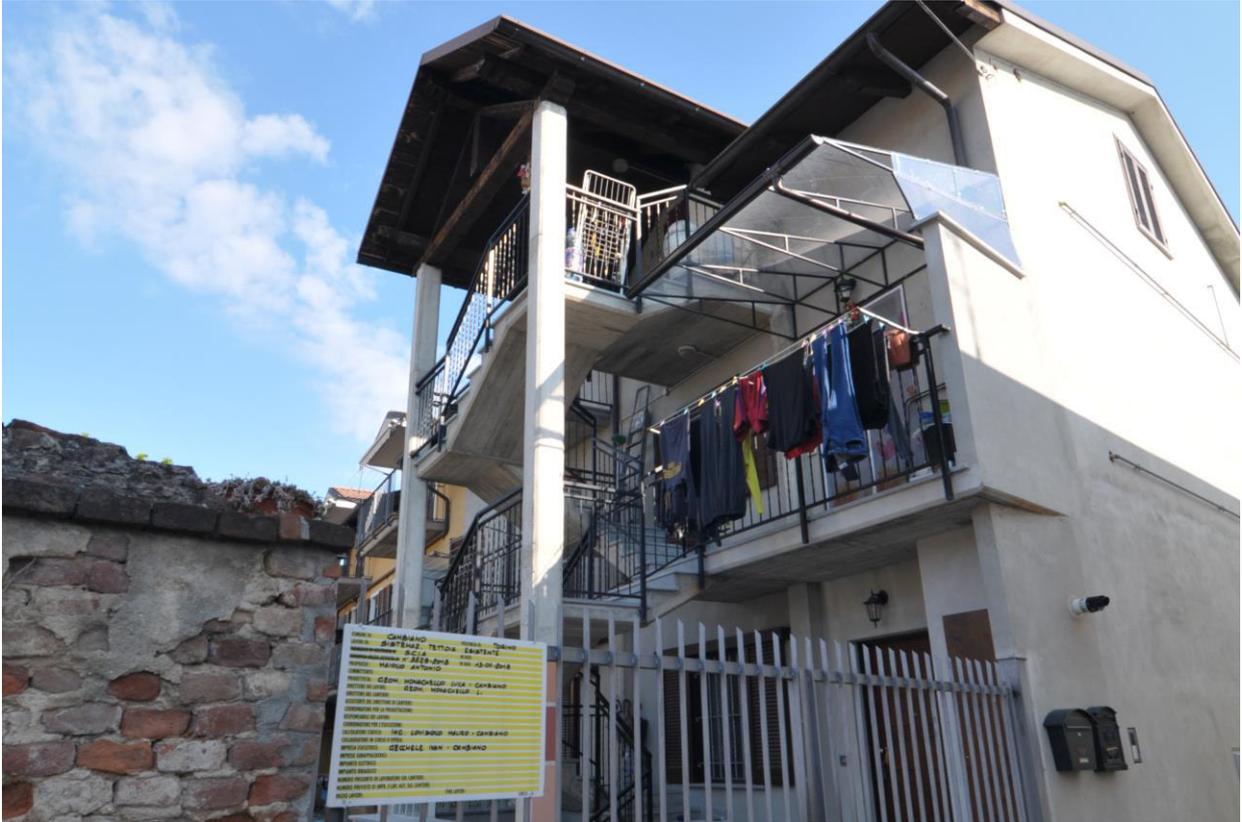
SEZIONE D
SCHEDA 008b

Il corpo scala esterno e i suoi punti di raccordo con gli orizzontamenti dei vari livelli costituiscono senza dubbio gli elementi di maggior impatto visivo, in linea generale è la facciata nel suo complesso che si caratterizza come una sovrapposizione di elementi che, per conformazione e scelte compositive, risultano essere del tutto disomogenei al contesto urbano-architettonico di riferimento.

* I balconi che caratterizzano la facciata risultano privi dei modiglioni di sostegno, elementi che rivestono un indiscutibile ruolo di scansione geometrica nell'ambito degli schemi compositivi dell'architettura tradizionale. Risultano incoerenti anche il disegno della balaustra e lo spessore degli orizzontamenti, che non rispondono alle caratteristiche individuate alle sezioni precedenti del presente documento.

** Sotto il profilo strutturale la copertura risulta sufficientemente coerente con le tipologie costruttive attestate nell'ambito del centro storico; non omogenee a tale contesto sono però la copertura del corpo scala esterno e gli abbaini.

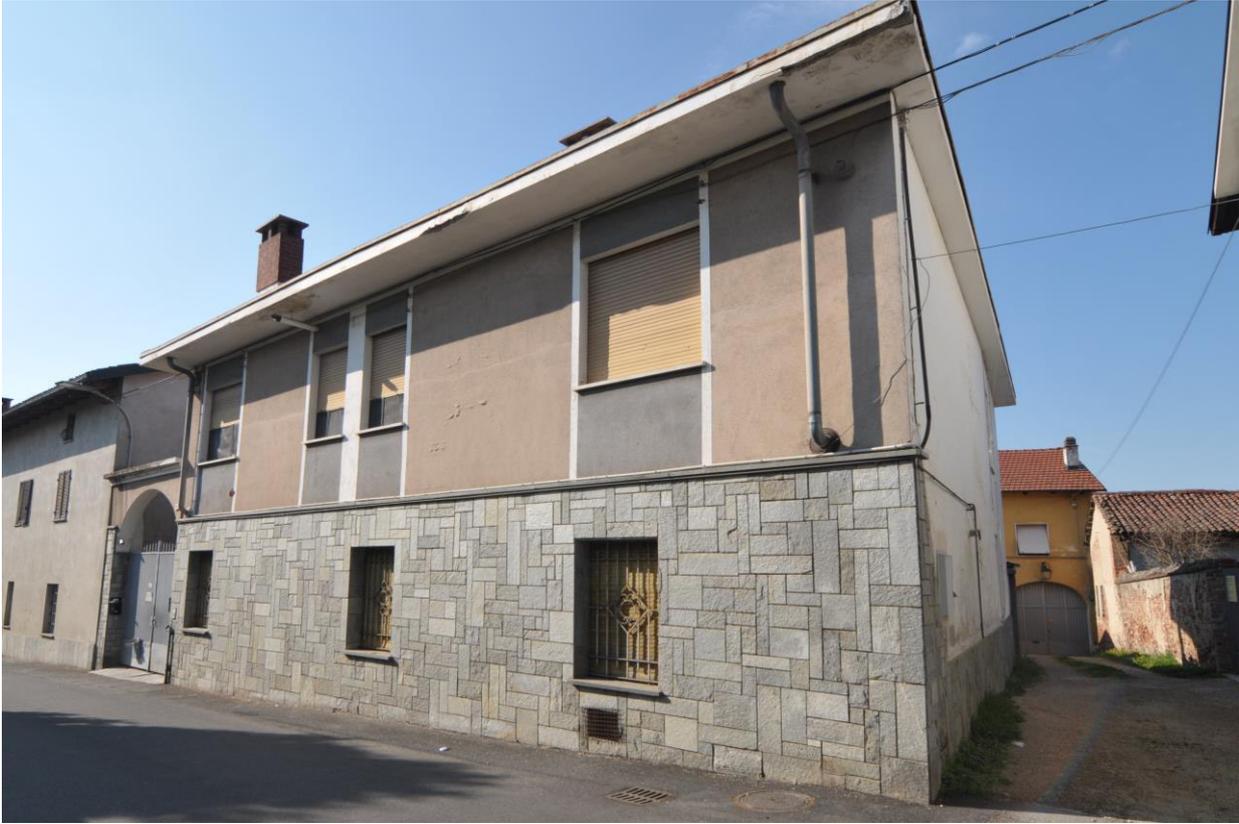
SEZIONE D
SCHEDA 009

* La distribuzione delle aperture e il loro dimensionamento (con l'eccezione delle finestre del piano terreno) non sono omogenei al quadro urbano-architettonico di riferimento, così come la scelta dei sistemi di oscuramento.

** Il rivestimento lapideo del piano terreno e le scansioni "pittoriche" della parte superiore della facciata nord-est sono del tutto incoerenti rispetto al quadro urbano-architettonico di riferimento.

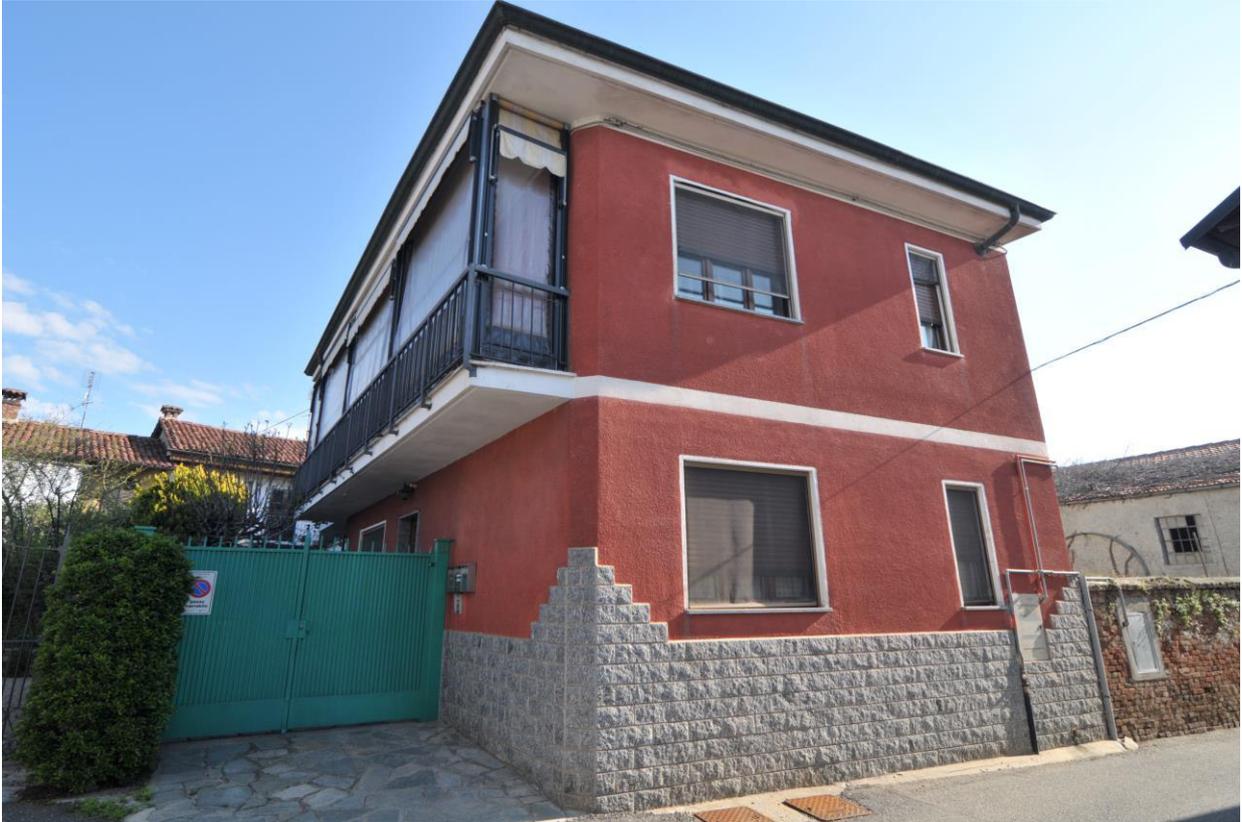
SEZIONE D
SCHEDA 010

* La distribuzione delle aperture e il loro dimensionamento non sono omogenei al quadro architettonico di riferimento, così come la scelta dei sistemi di oscuramento.

** Il balcone (forse la riproposizione di un originale ballatoio) risulta privo dei modiglioni di sostegno, elementi che rivestono un indiscutibile ruolo di scansione geometrica nell'ambito degli schemi compositivi dell'architettura tradizionale. Risulta incoerente anche il disegno della balaustra, che non risponde alle caratteristiche individuate alle sezioni precedenti del presente documento.

*** Con specifico riferimento alla zoccolatura lapidea.

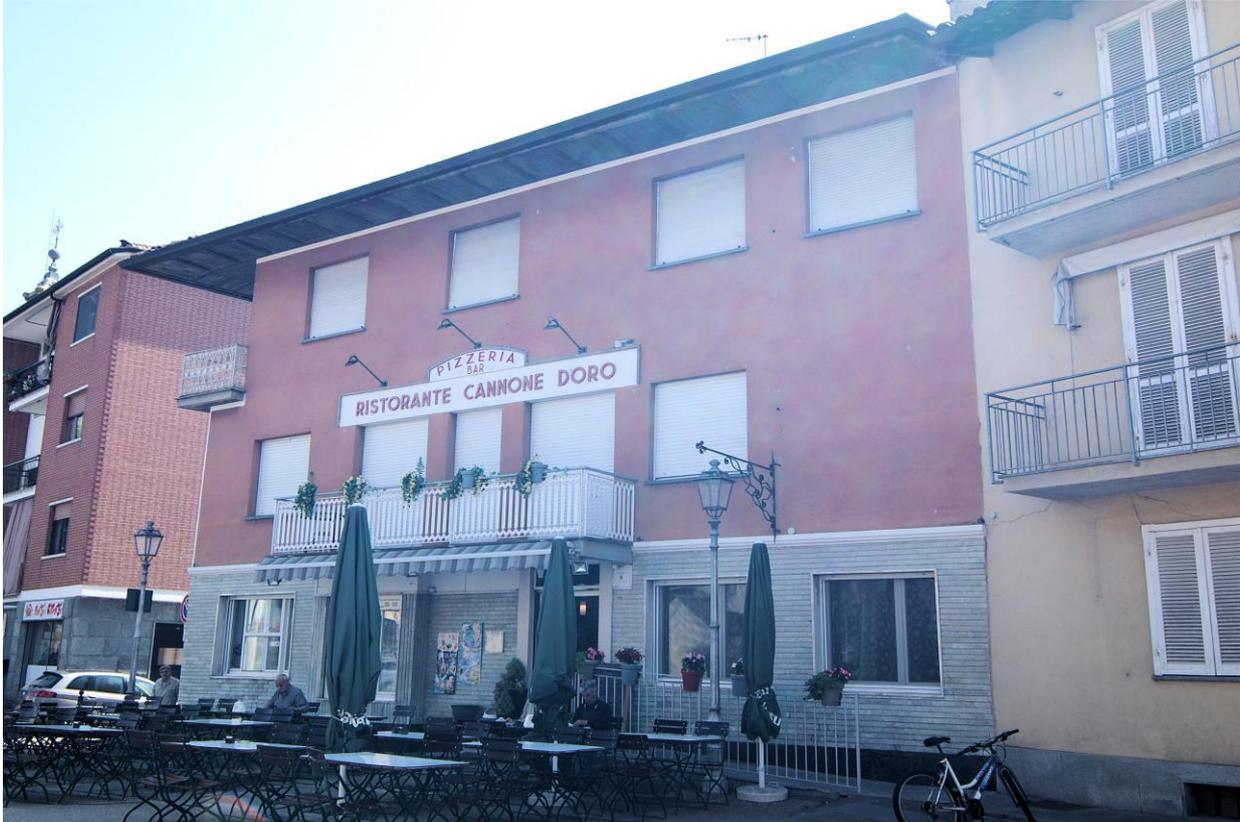
SEZIONE D
SCHEDA 011a

* La distribuzione delle aperture e il loro dimensionamento non sono omogenei al quadro urbano-architettonico di riferimento, così come la scelta dei sistemi di oscuramento.

** Il balcone risulta privo dei modiglioni di sostegno, elementi che rivestono un indiscutibile ruolo di scansione geometrica nell'ambito degli schemi compositivi dell'architettura tradizionale. Risulta incoerente anche il disegno della balaustra, che non risponde alle caratteristiche individuate alle sezioni precedenti del presente documento.

*** Con specifico riferimento al rivestimento lapideo del piano terra.

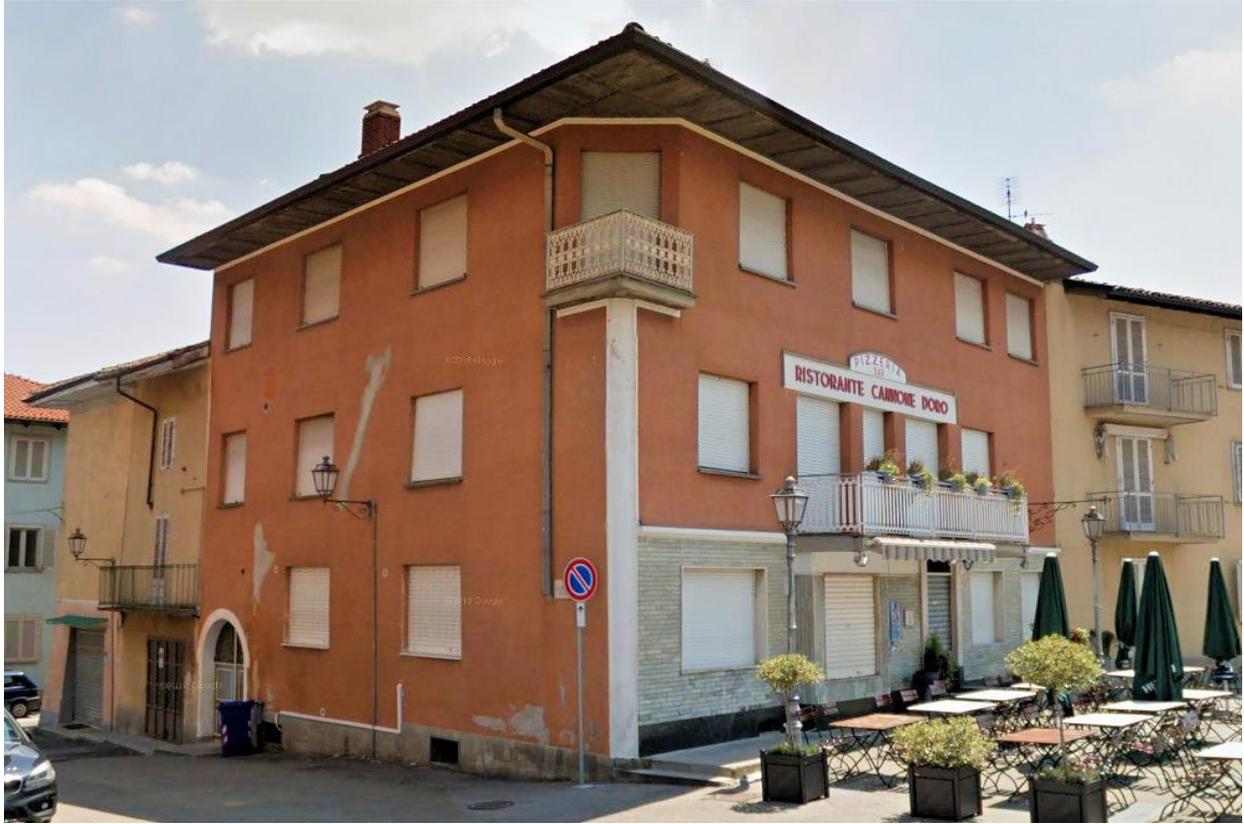
SEZIONE D
SCHEDA 011b

* La distribuzione delle aperture e il loro dimensionamento non sono omogenei al quadro architettonico di riferimento, così come la scelta dei sistemi di oscuramento.

** Il balcone della facciata est (cfr. scheda precedente) risulta privo dei modiglioni di sostegno, elementi che rivestono un indiscutibile ruolo di scansione geometrica nell'ambito degli schemi compositivi dell'architettura tradizionale.

Anche il balcone all'angolo tra le facciate est e nord costituisce un elemento del tutto avulso dal contesto urbano-architettonico di riferimento. Risultano inoltre incoerenti i disegni delle balaustre, che non rispondono alle caratteristiche individuate alle sezioni precedenti del presente documento.

*** Con specifico riferimento al rivestimento lapideo del piano terra.

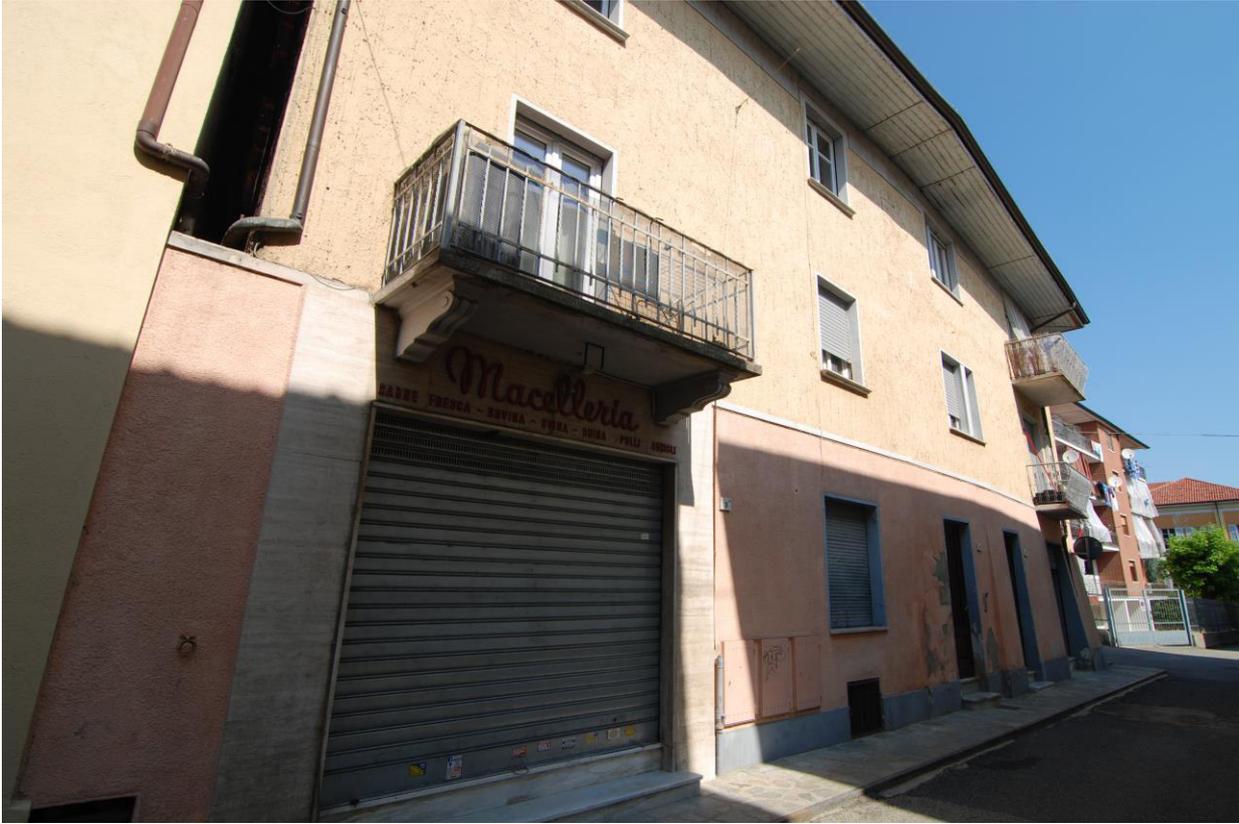
SEZIONE D
SCHEDA 012

* La distribuzione delle aperture e il loro dimensionamento non sono omogenei al quadro urbano-architettonico di riferimento, così come la scelta dei sistemi di oscuramento.

** Con specifico riferimento alla trama dell'intonacatura, in particolare a quella dei piani superiori.
