COMUNE DI CAMBIANO

VARIANTE STRUTTURALE n°2 AL PRGC

**ANALISI E SCHEDATURA FOTOGRAFICA DEGLI
EDIFICI DI PREGIO STORICO-ARCHITETTONICO,
DELLE COMPONENTI TIPOLOGICHE DI RIFERIMENTO
E DEGLI ELEMENTI DI INCOERENZA FORMALE**

ELABORATO 5c

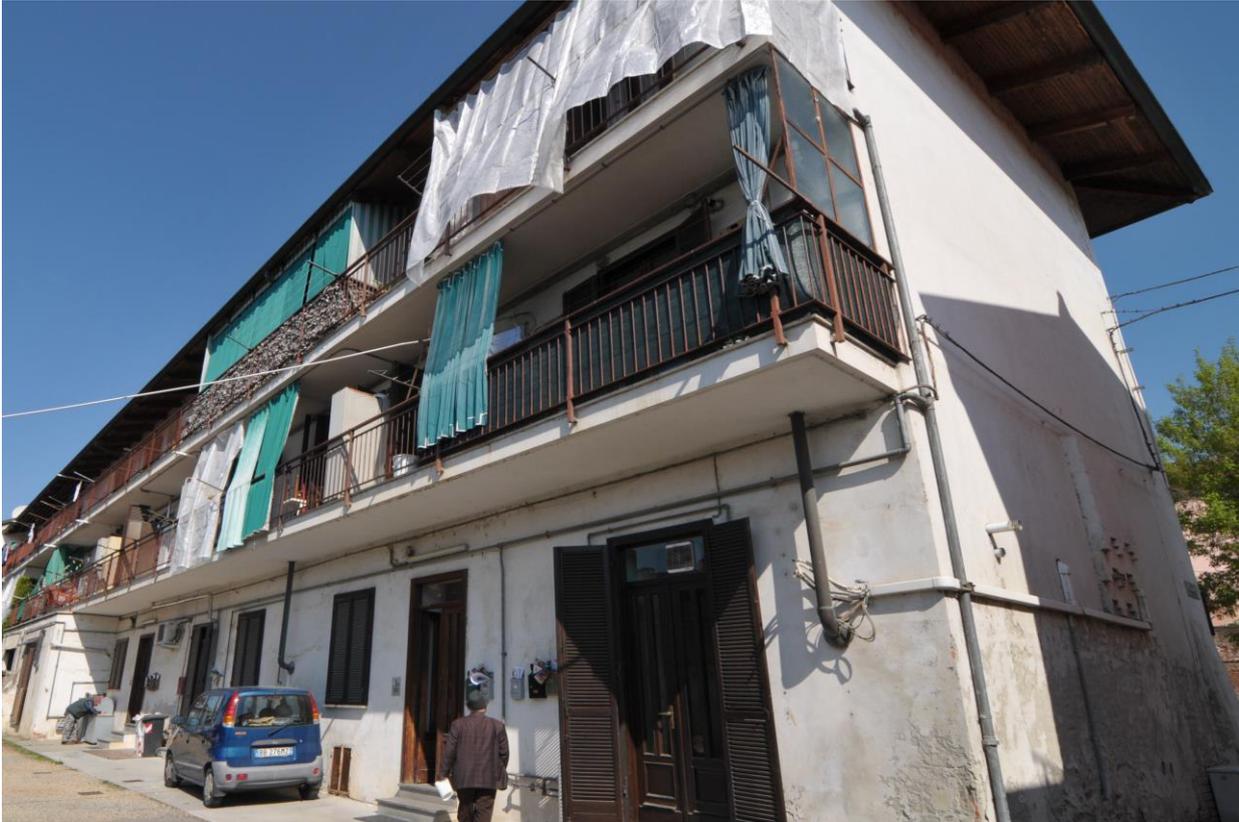
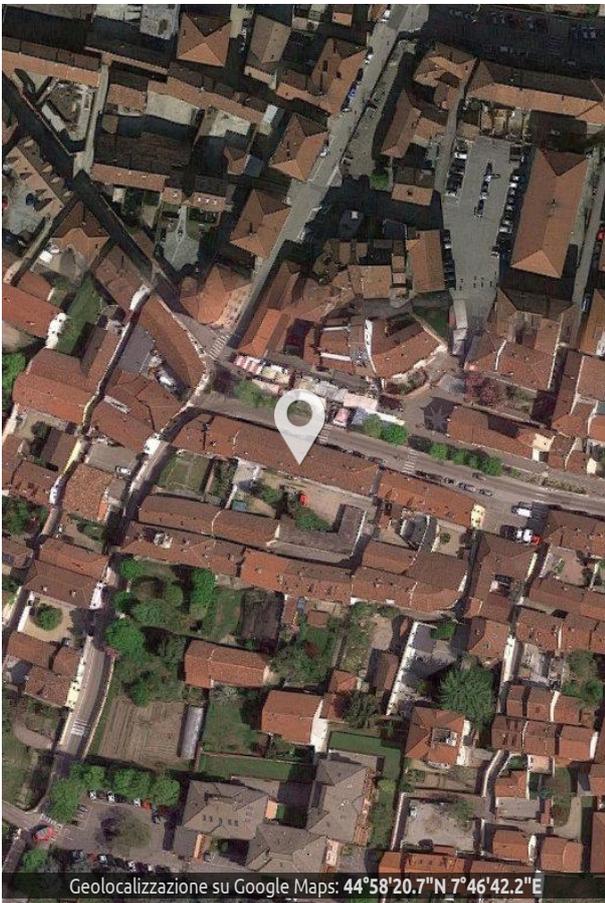
Il fronte nord dell'edificio, nonostante l'intervento molto evidente di riconfigurazione compositiva del livello di piano terra, ha conservato un sufficiente grado di omogeneità con il contesto urbano architettonico circostante.

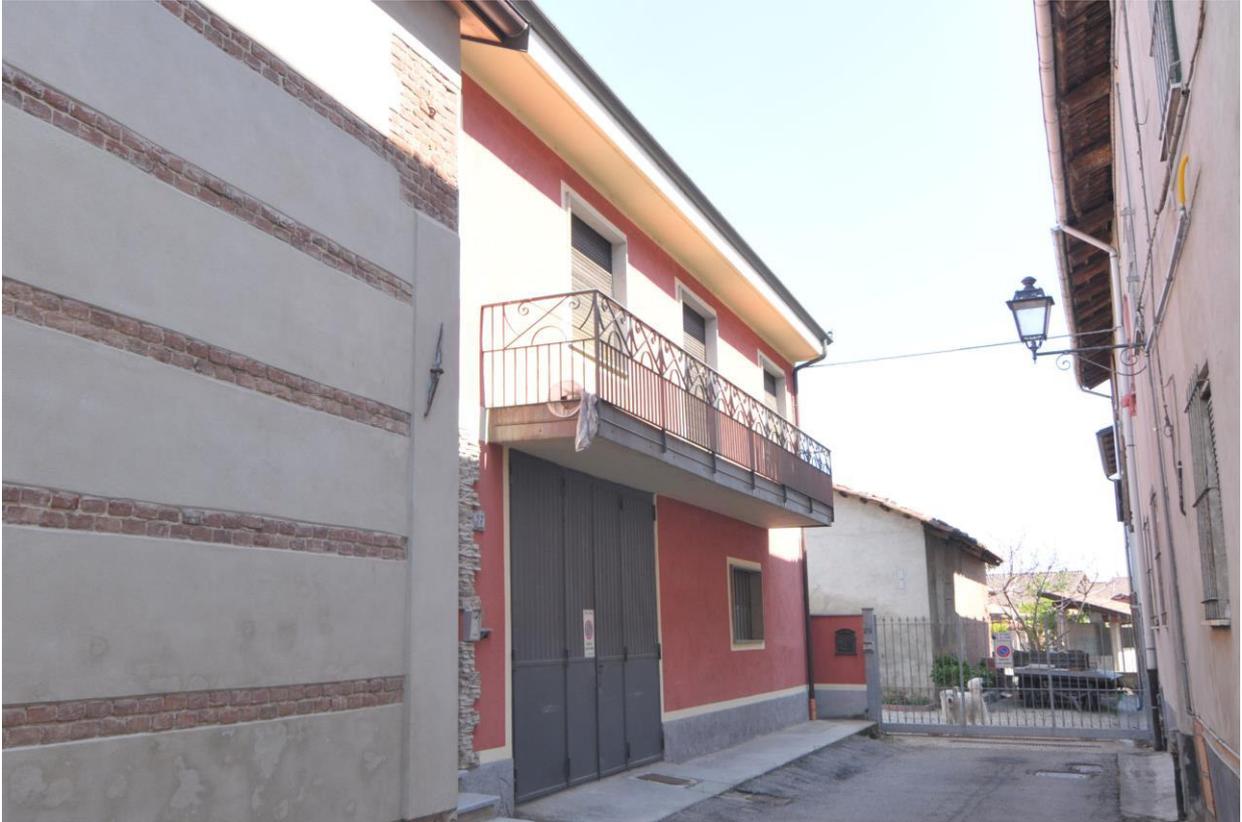
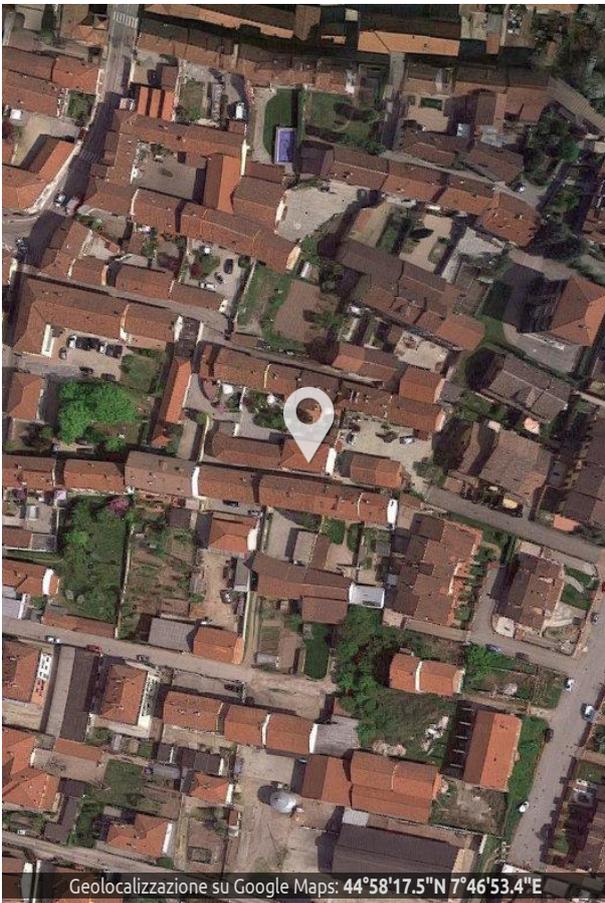
** Il balcone risulta privo dei modiglioni di sostegno, elementi che rivestono un indiscutibile ruolo di scansione geometrica nell'ambito degli schemi compositivi dell'architettura tradizionale; risultano inoltre incoerenti i disegni delle balaustre e gli spessori degli orizzontamenti, che non rispondono alle caratteristiche individuate alle sezioni precedenti del presente documento.

*** Con esclusivo riferimento alla zoccolatura e alla porzione di rivestimento lungo il margine della facciata principale (a sinistra nella foto).

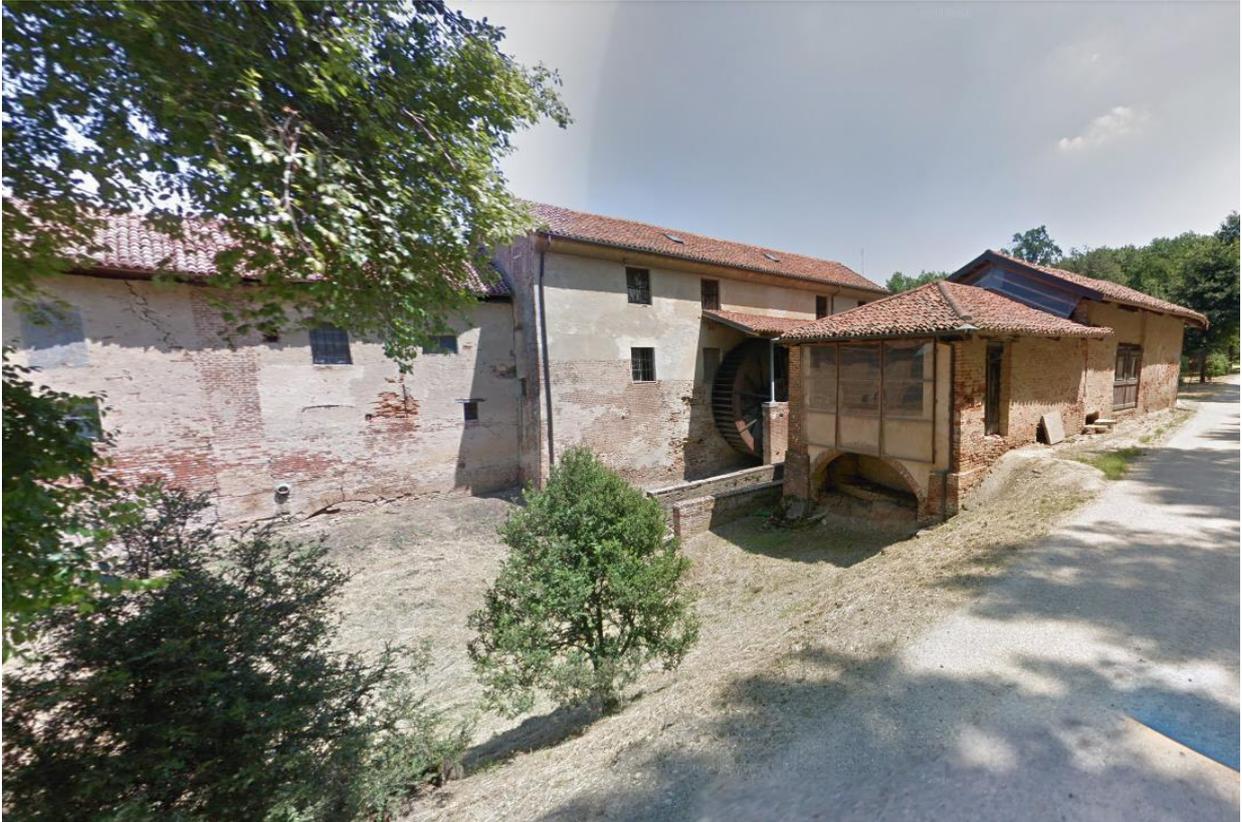
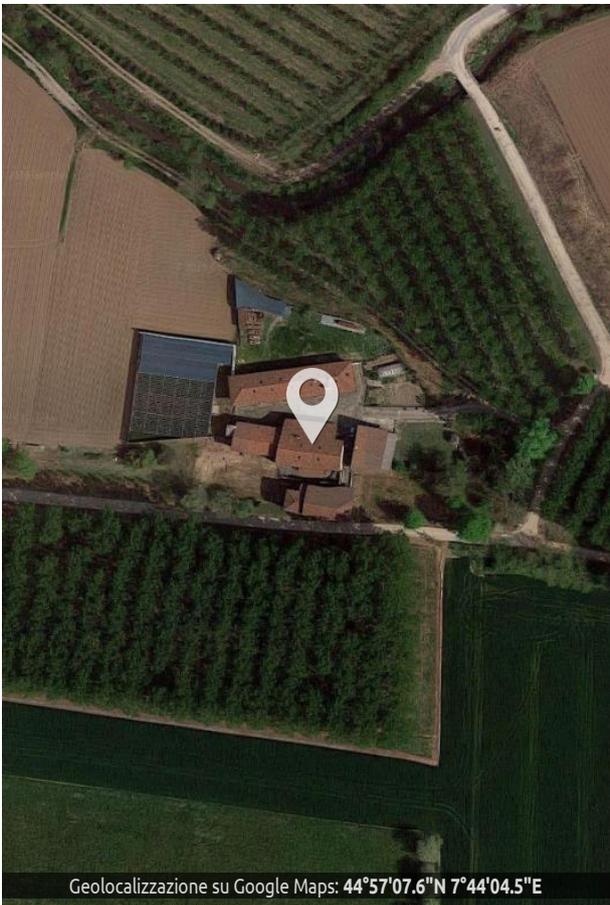
Il complesso, eretto probabilmente nella prima metà dell'800, conserva tuttora il frantoio e le macine del mulino; nel corso dei secoli è stato adibito anche a segheria e luogo di selezione delle sementi per lo scambio dei semi per rafforzare la qualità delle piante.
